RESPONSABILE LAVORO DEL PROCEDIMENTO Ing. Pietro Tomi	COMMITTENTE CONSORZIO DI BONIFICA dell'EMILIA CENTRALE Corso Garibaldi n. 42 - 42121 Reggio Emilia www.ambiscentrale.it - direzione@emiliascienze.it Tel. 0522-443211 - Fax. 0522-443254 - C.F. 91149320359
COORDINATORE DELLE ATTIVITA' DI PROGETTAZIONE Gasparini Associati studio di ingegneria e architettura di Piero A. Gasparini e Ilario Gasparini Via E. Petrosini n. 14/A - 42122 REGGIO EMILIA TEL. 0522/557508 - FAX. 0522/557556 E-MAIL: esilbio@gaspariniassociati.it PWA: 0232948058	OGGETTO PALAZZO SEDE Intervento di restauro e risanamento conservativo a seguito del sisma maggio 2012
Arch. Ilario Gasparini PROGETTISTA ARCHITETTONICO E STRUTTURALE: Arch. Ilario Gasparini PROGETTISTA IMPIANTI ELETTRICI Vioranti P.J. Luca PROGETTISTA IMPIANTI MECCANICI Casali P.J. Marco	TITOLO A - INTERVENTI DI RIPARAZIONE E RAFFORZAMENTO LOCALE STATO DI FATTO: RILIEVO AMBITI 1 E 2

TIMBRI dei PROFESSIONISTI 	SCALA 1:100
EMISSIONE PROGETTO DEFINITIVO PROGETTO ESCLUSIVO	DATA DIC. 2015 GIUGNO 2017
IS.01

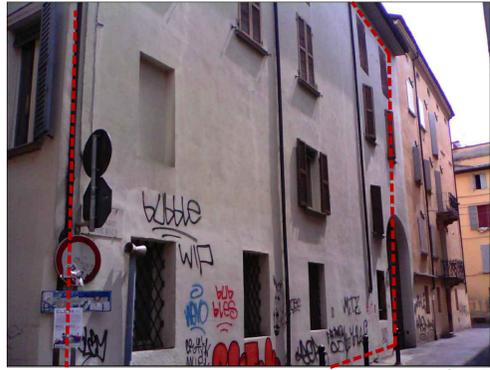
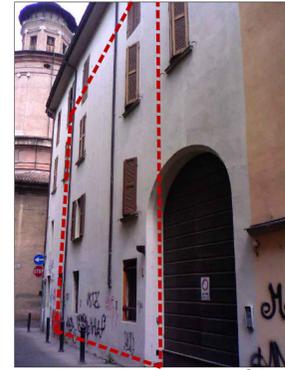
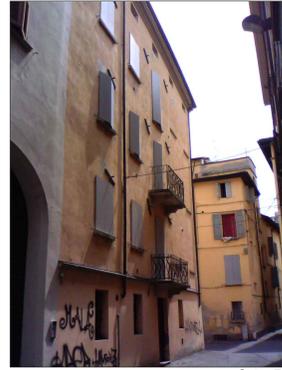
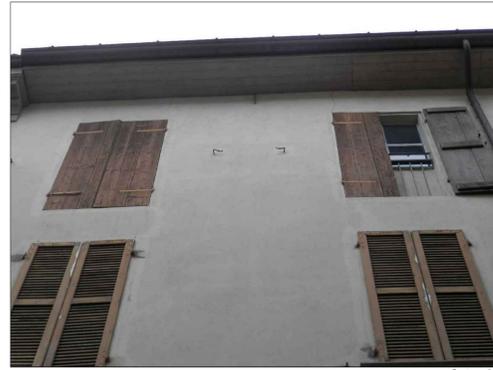
Area intervento n°1 _ piano rialzato

Dai sopralluoghi in loco è stato riscontrato come il paramento murario su via Chierici risulta incatenato solo per metà: la porzione sud-ovest presenta incatenamenti che hanno contrastato possibili fenomeni di ribaltamento delle facciate, mentre la porzione nord-ovest in oggetto risulta priva di ritegni ad ogni livello. I sismi degli anni passati hanno mostrato come anche questa particolare zona sia soggetta a ribaltamento. Risulta pertanto necessario intervenire al fine di contrastare tali possibili fenomeni.

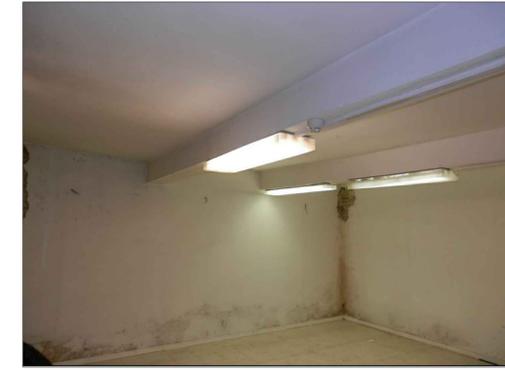
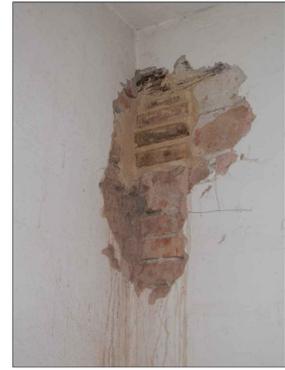
Area intervento n°2 _ piano rialzato

In particolare, nella zona di archivio che sia attestata su via franchi, ed in particolare nella porzione evidenziata, una lesione sul muro ha consentito di verificare la presenza di due murature a sacco con paramenti non collegati tra loro. La situazione si ritiene di potenziale rischio in caso di sisma, poiché si tratta di murature portanti.

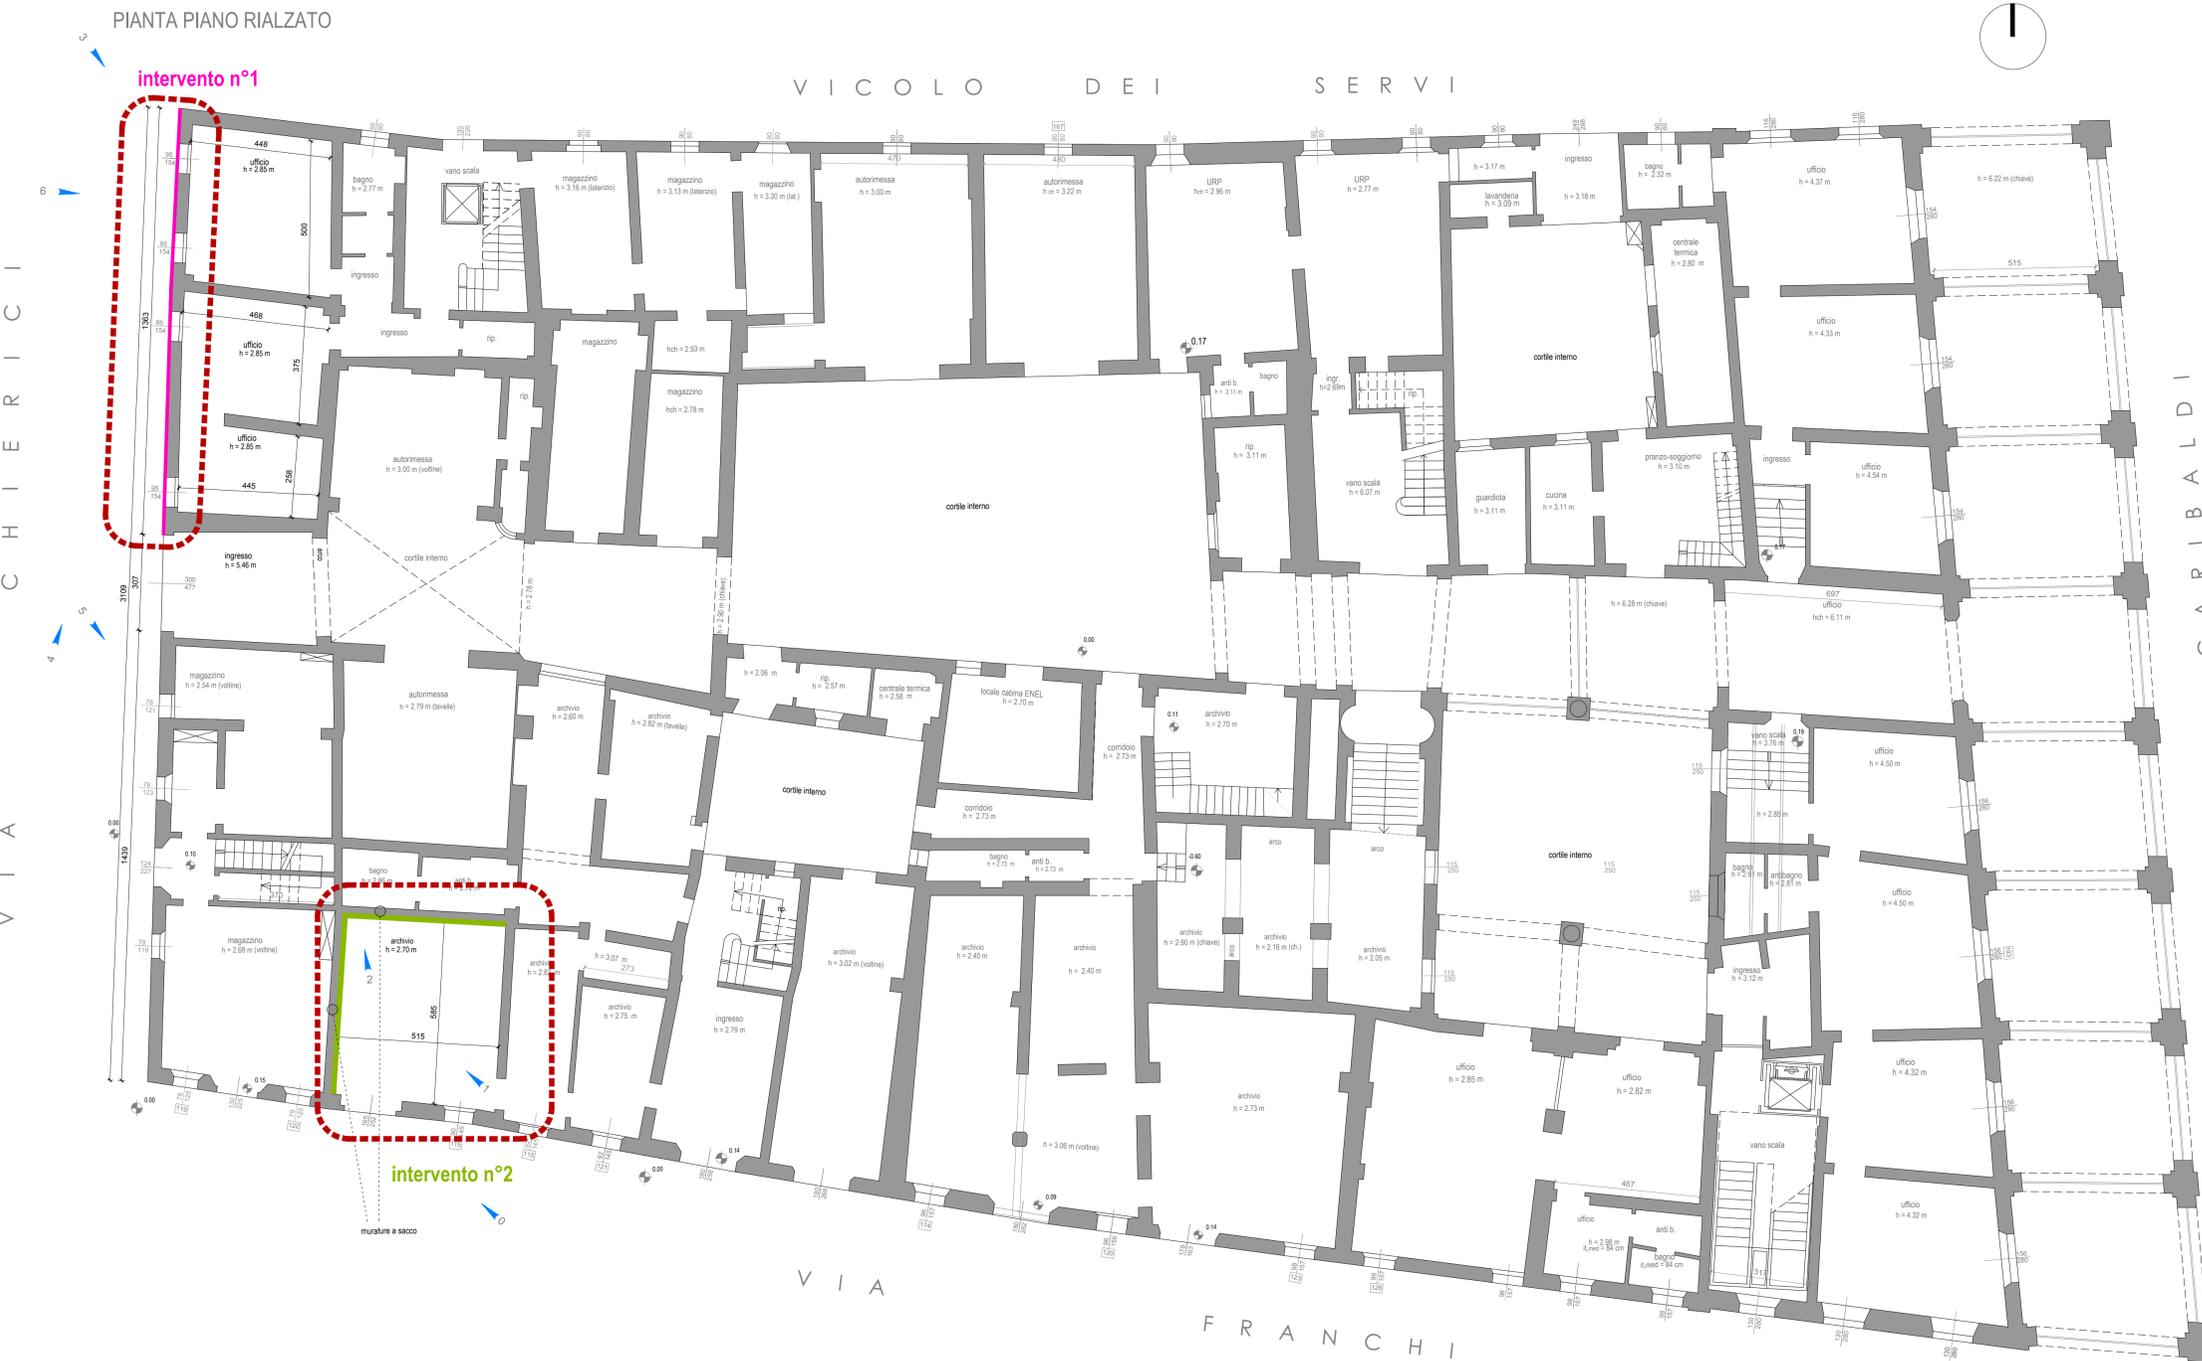
Rappresentazione schematica della muratura a sacco rinvenuta

Muratura a sacco esistente

Gli edifici sul fronte via Franchi (vedi relazione storico critica) sono stati i primi a svilupparsi verso il centro dell'isolato, secondo lo schema del lotto Gotico (abitazione sul fronte strada, cortile retrostante e stalle) in queste zone l'analisi storica denuncia la presenza di materiali e tipologie costruttive più povere. In particolare, nella zona di archivio evidenziata, una lesione sul muro ha consentito di verificare la presenza di due murature a sacco con paramenti non collegati tra loro, poiché probabilmente frutto di conglomerati edilizi insediatisi nel tempo. Poiché si tratta di murature portanti, la situazione si ritiene di potenziale rischio in caso di sisma.
