**PALAZZO SEDE**

*Intervento di restauro e risanamento conservativo  
a seguito del sisma maggio 2012*

**RELAZIONE FOTOGRAFICA**

**R.02**

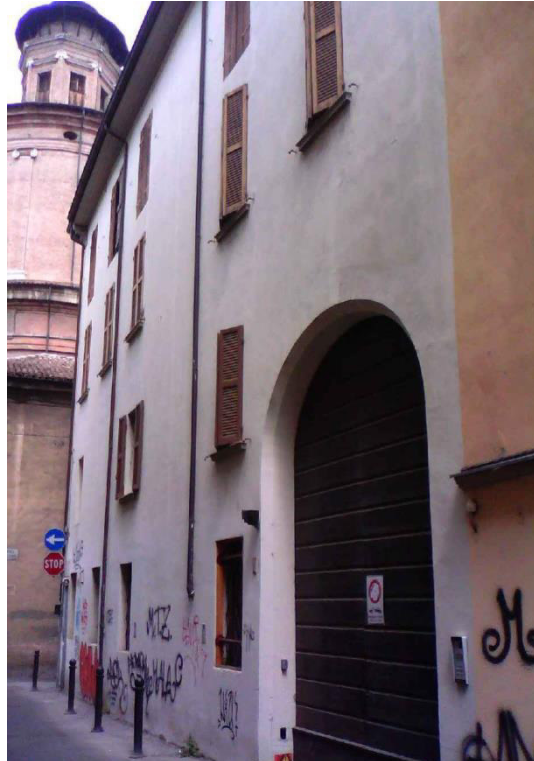
Foto 52

Il primo intervento riguarda l'inserimento di una serie di catene metalliche (al primo e quarto piano) con capochiavi a paletto, sul lato nord-ovest di via Chierici. Si nota infatti che sul prospetto in questione, sono già presenti incatenamenti sul lato sud-ovest. Si propone quindi di uniformare la facciata, inserendo incatenamenti sul lato nord-ovest al fine d'assicurare le medesime condizioni di sicurezza della facciata contro il ribaltamento fuori piano.

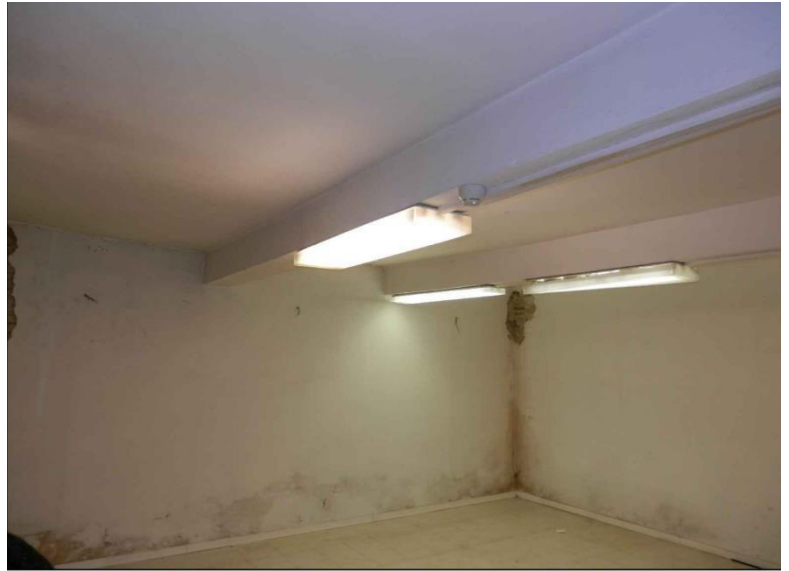
Foto 54

Il secondo intervento riguarda il consolidamento interno di due murature realizzate "a sacco" poste a piano terra sul lato sud-ovest in via Franchi. Il consolidamento sarà realizzato mediante inserimento diffuso di diatoni in fibra di acciaio galvanizzato iniettati con geo-malta di pura calce idraulica naturale. Tale sistema permetterà di realizzare un efficace collegamento fra i paramenti murari, evitando il distacco di uno di essi o l'innescò di fenomeni d'instabilità per compressione.

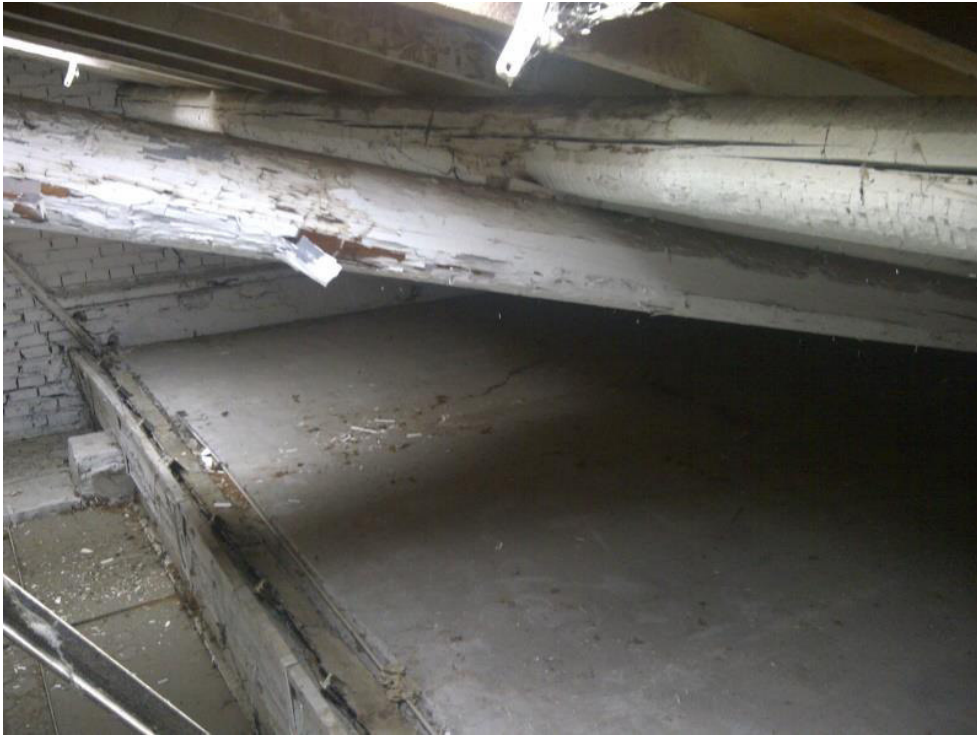
Foto 56

Al piano terzo è presente un pilastro in muratura sul quale confluiscono le travi di copertura in legno del tetto. Il pilastro è lesionato e leggermente inflesso nella parte superiore in corrispondenza degli appoggi delle travi.

Il progetto prevede il rinforzo mediante cerchiatura metallica del pilastro e l'inserimento di croci controventanti di S. Andrea al fine di diminuire gli spostamenti nel piano del pilastro.

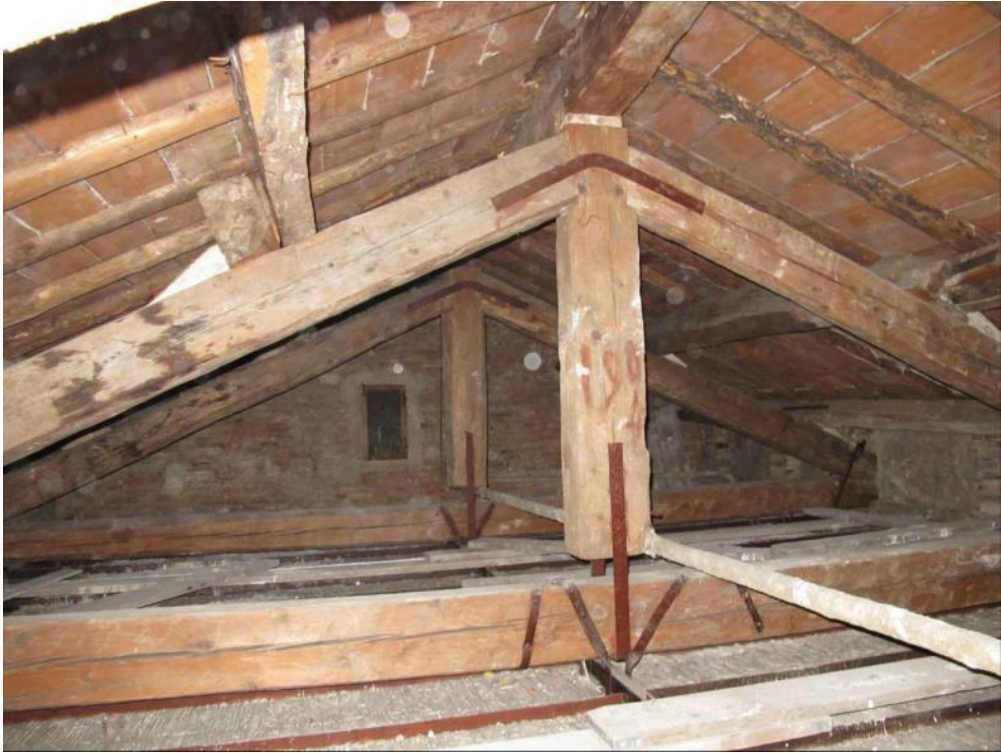
Foto 58

Il quarto intervento riguarda la copertura lignea sopra sala riunione di via Franchi è formata da elementi di grossa orditura (capriate e terzere) sormontate da travi in legno e tavelloni in laterizio che sostengono coppi posti in doppio strato. Nel sottotetto è presente una trave diagonale appoggiata sopra l'ultima capriata e il muro d'angolo, in modo tale da formare la linea di cantonale che risulta spingente. Nel sottotetto non sono presenti cordoli o tiranti perimetrali atti a contenere le spinte.

Il progetto prevede l'inserimento di piatti metallici e sistemi di connessioni con capochiavi a paletto, atti a eliminare le spinte ed evitare meccanismi di ribaltamento fuori piano delle murature.

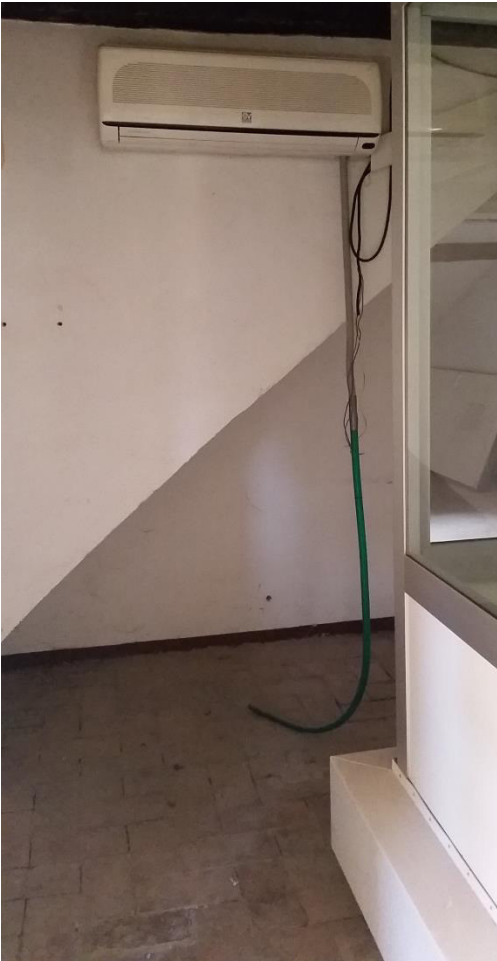
Foto 62

L'intervento riguarda la messa in sicurezza di una volta in muratura del piano secondo che ha subito delle lesioni nella parte intradossale. Si propone pertanto la realizzazione di una cappa estradossale al solaio voltato, costituita da un doppio strato di malta a base di calce naturale, con interposta una rete di fibre sintetiche (tipo PBO o Basalto) e acciaio. La cappa avrà uno spessore di circa 1 cm

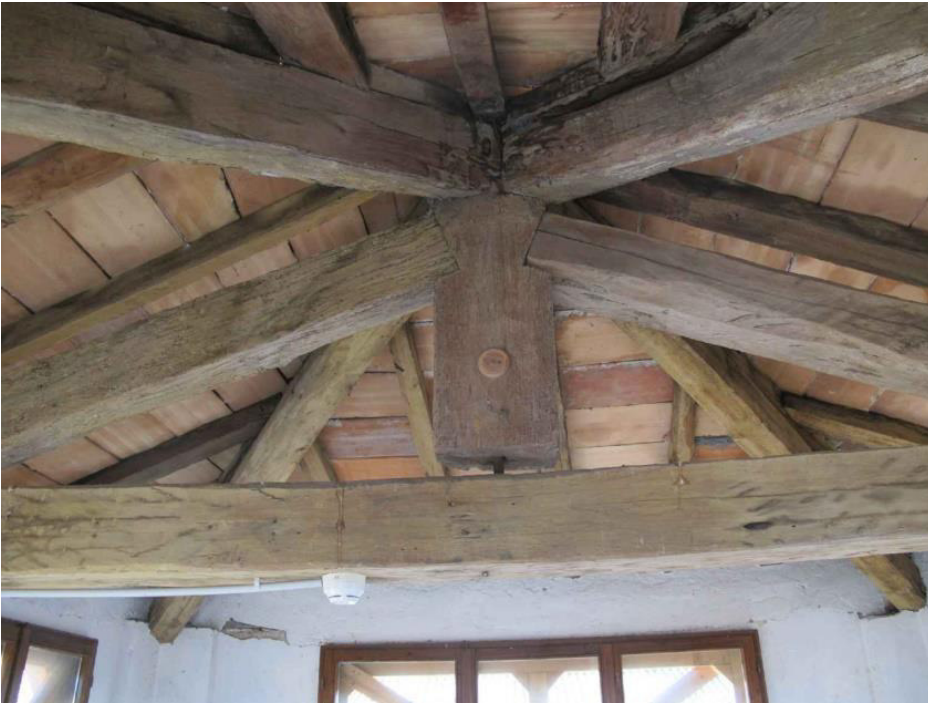
Foto 65

Il sesto intervento riguarda la messa in sicurezza della torre all'interno del cortile. La torre presenta lesioni nelle murature e un sistema di copertura lignea spingente. Si propone di inserire un piatto metallico in testa alle murature in modo da eliminare le spinte dei travi, l'inserimento di cerchiature nelle finestre attualmente centinate e una serie di interventi scuci-cuci nelle murature.
