PALAZZO SEDE

*Intervento di restauro e risanamento conservativo
a seguito del sisma maggio 2012*

RELAZIONE TECNICO ILLUSTRATIVA

Interventi di **riparazione/rafforzamento locale** e opere di manutenzione per la **rifunzionalizzazione degli uffici** di piano secondo (ala ovest)

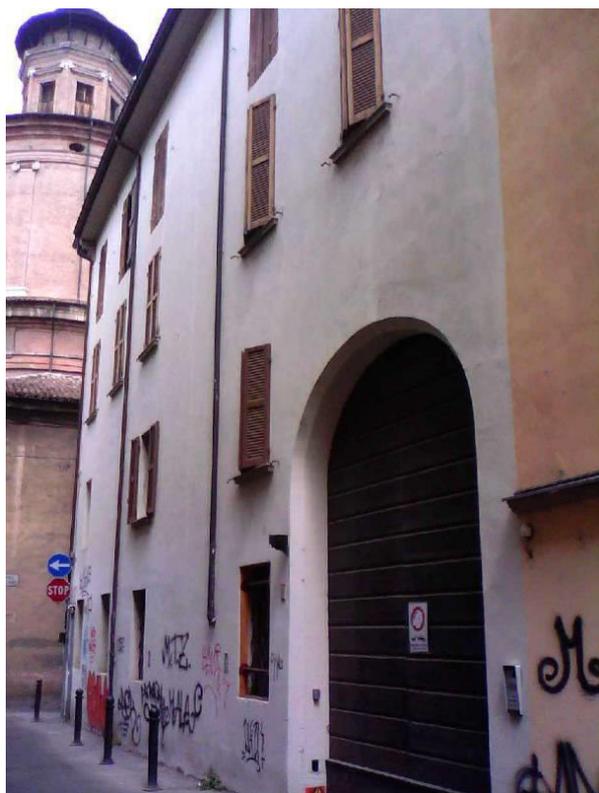
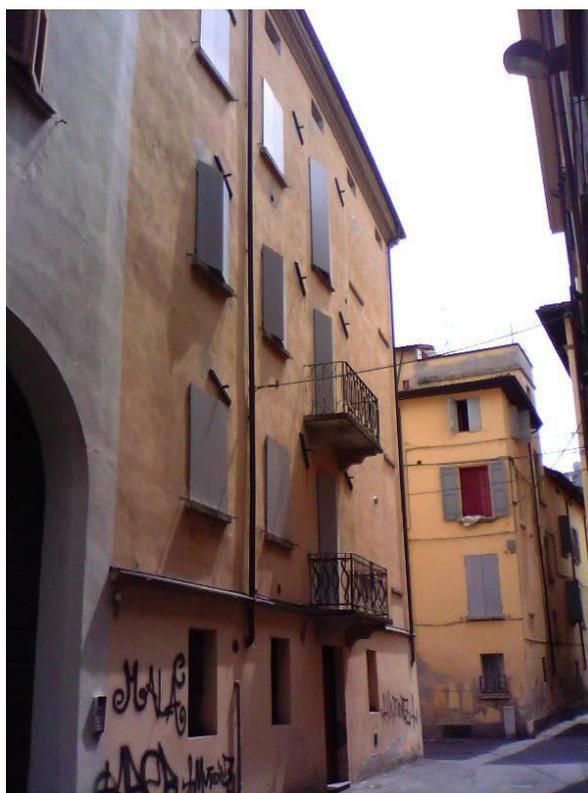
Immagini fotografiche dei prospetti:
a sinistra il lato nord di via Chierici (privo di catene), a destra la porzione incatenata

Il prospetto del Palazzo che si attesta su via Chierici è stato incatenato per circa ½ della facciata in tempi precedenti, poiché i vari eventi sismici che si sono susseguiti nel tempo hanno **evidenziato vulnerabilità della struttura muraria rispetto a fenomeni di ribaltamento**. L'analisi storico critica evidenzia infatti che questa porzione del palazzo è frutto di aggregazioni via via successive e che, non attestandosi sulla via principale, sono appunto il frutto di edilizia più povera e modesta, poiché l'interesse principale, anche per l'impiego di materiali e qualità costruttiva, coinvolgeva il fronte su Corso Garibaldi.

Per pervenire ad un completamento dell'opera avviata nei tempi precedenti, al fine d'assicurare le medesime condizioni di sicurezza della facciata contro il ribaltamento fuori piano, si propone l'inserimento di catene metalliche con otto **capochiavi a paletto di tipo tradizionale** sul lato nord-ovest di via Chierici. Le catene saranno collocate in prossimità delle travi principali.

Per riordinare la facciata nel suo complesso, si provvederà inoltre al riordino dei capochiave esistenti, alla verifica del tirantaggio delle catene esistenti, alla rimozione dei graffiti presenti nella zoccolatura dell'edificio e al rinnovo del tinteggio con prodotti a base di calce.

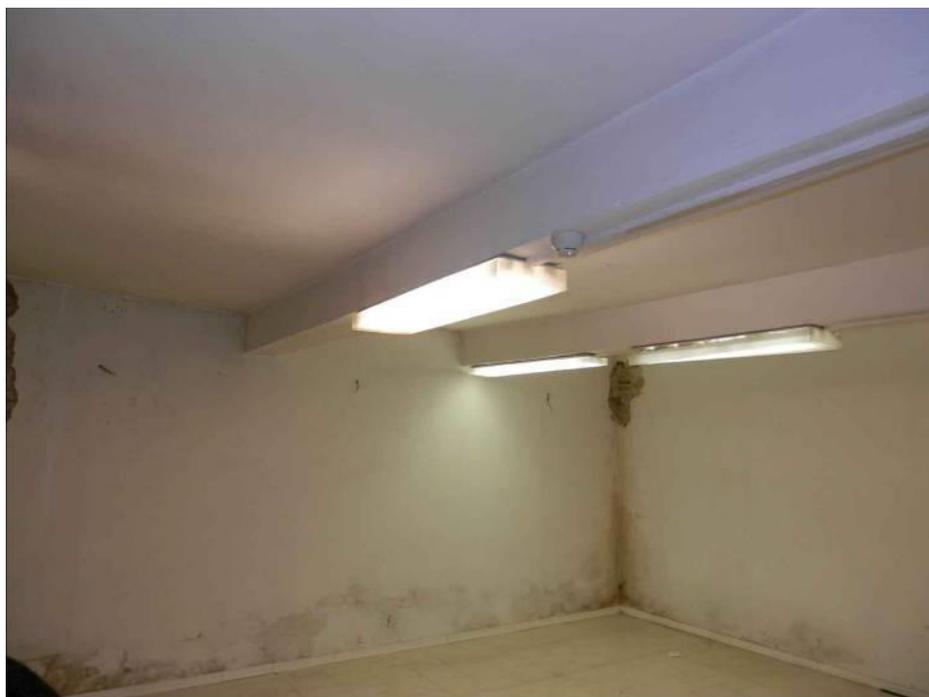
Vista interna dei locali indagati

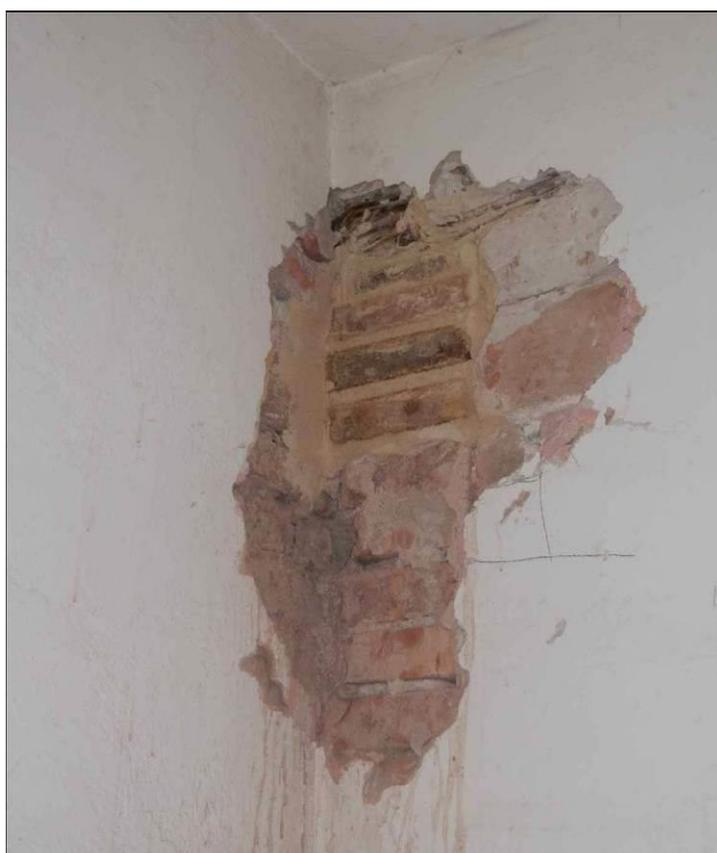
Particolare della tessitura muraria

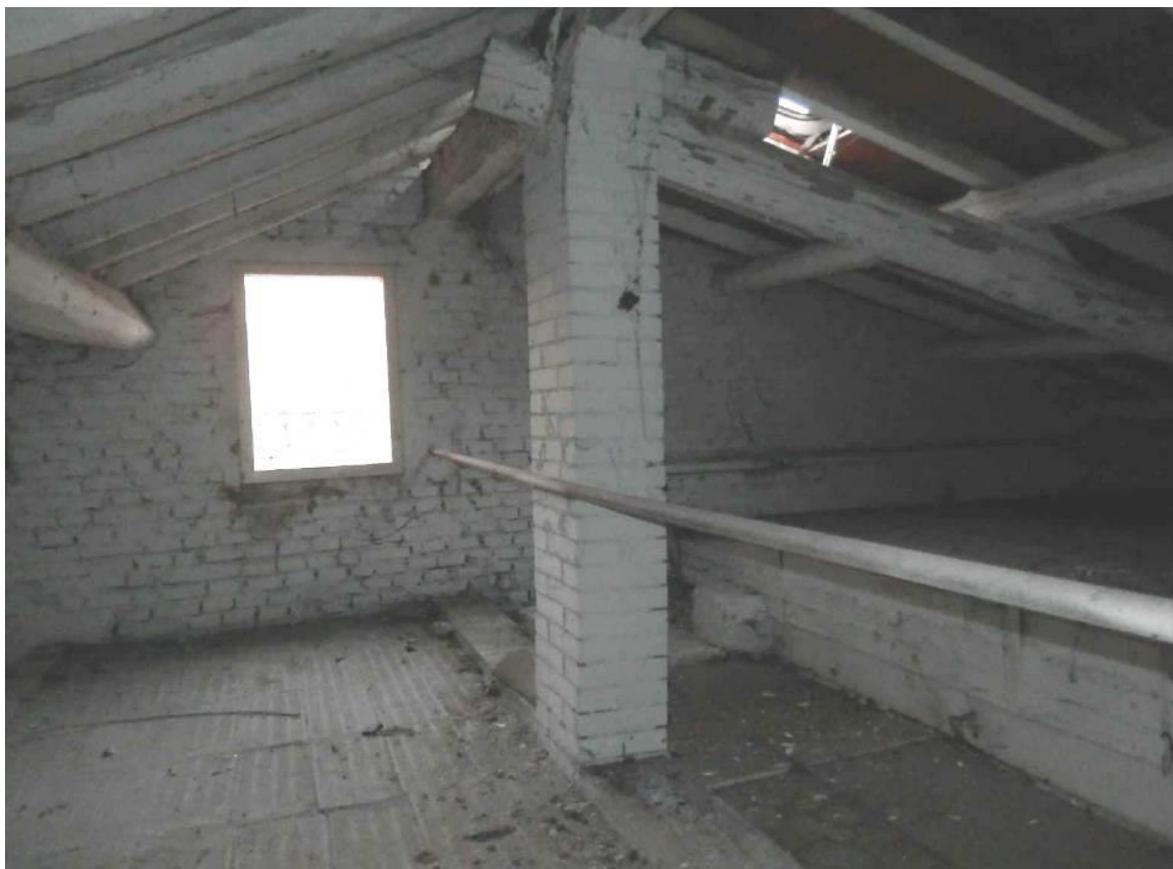
Pilastro da consolidare

Al piano terzo è presente un pilastro in muratura 25x38 cm, sul quale confluiscono le travi di copertura in legno del tetto. Il pilastro è lesionato e leggermente inflesso nella parte superiore in corrispondenza degli appoggi delle travi. Nelle murature d'ambito, si denota la presenza di lesioni, anche di tipo passante, e di giunti di malta prossimi alla polverizzazione.

La proposta progettuale prevede il rinforzo mediante cerchiatura metallica del pilastro e l'inserimento di croci controventanti di S. Andrea al fine di diminuire gli spostamenti nel piano del pilastro.

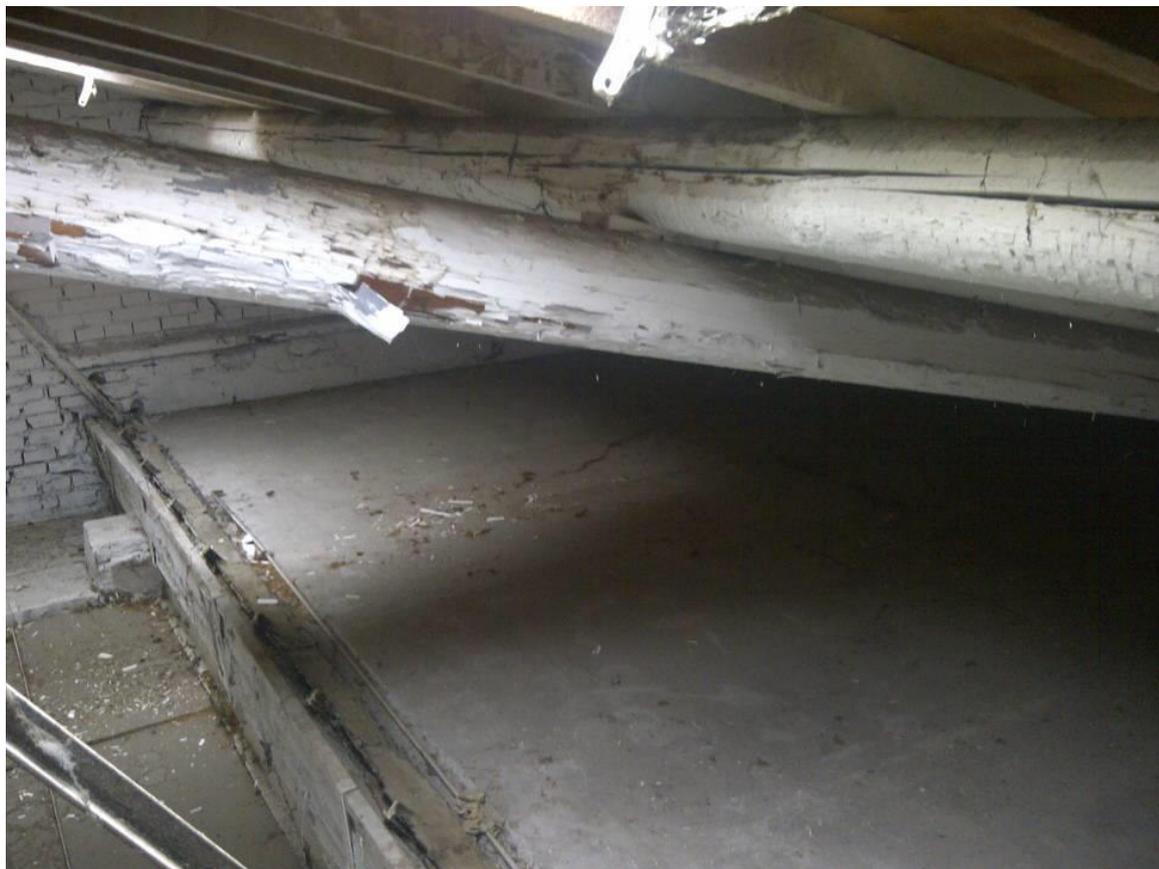
Trave lignea in appoggio al pilastro in muratura

Facendo un'analisi avvalendosi della scheda palazzi, le lesioni principali si riscontrano in testa al pilastro e nello sfilamento delle travi che vi confluiscono, con un'azione di martellamento sulla parte alta del pilastro, oltre a collassi locali per irregolarità costruttive.

Come accennato, trattandosi di un ambito sottotetto non utilizzato, si propone di conservare il pilastro e procedere sia alla sua incamiciatura che al suo controventamento, lasciando gli elementi di rinforzo a vista. Il pilastro sarà incamiciato mediante 4 angolari metallici ed una serie di calastrelli formati da piatti metallici. L'incamiciatura contribuirà ad aumentare la resistenza al taglio del pilastro.

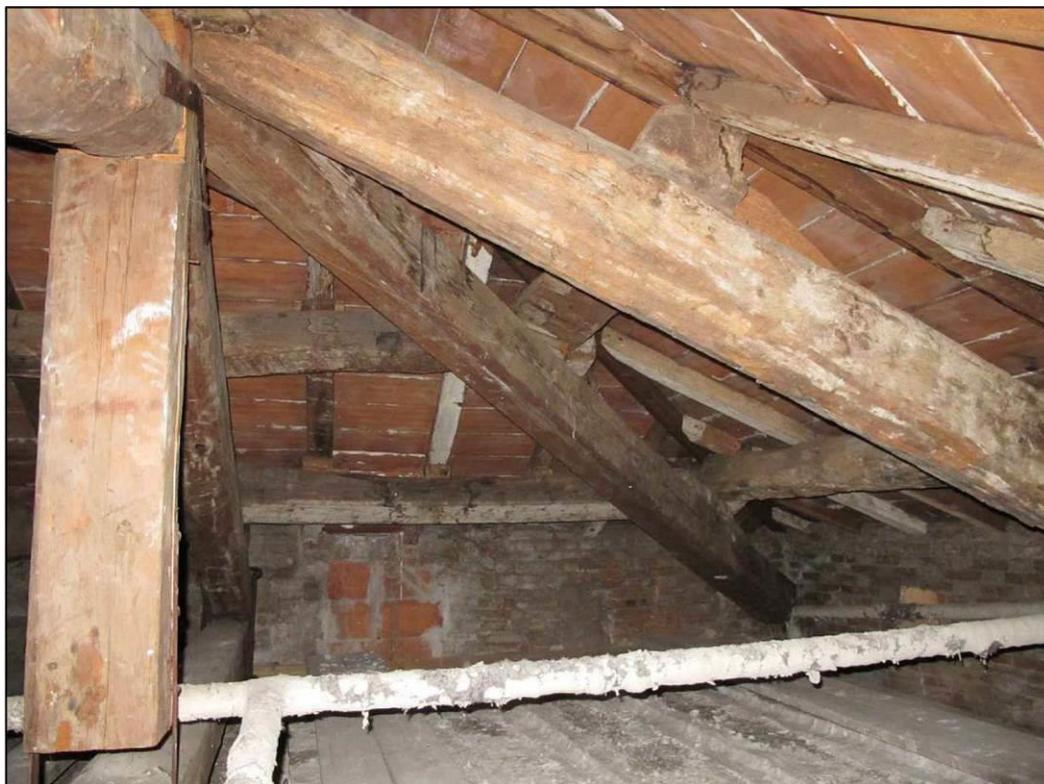
Cantonale spingente (foto in alto) e innesto della capriata nella muratura (foto in basso)

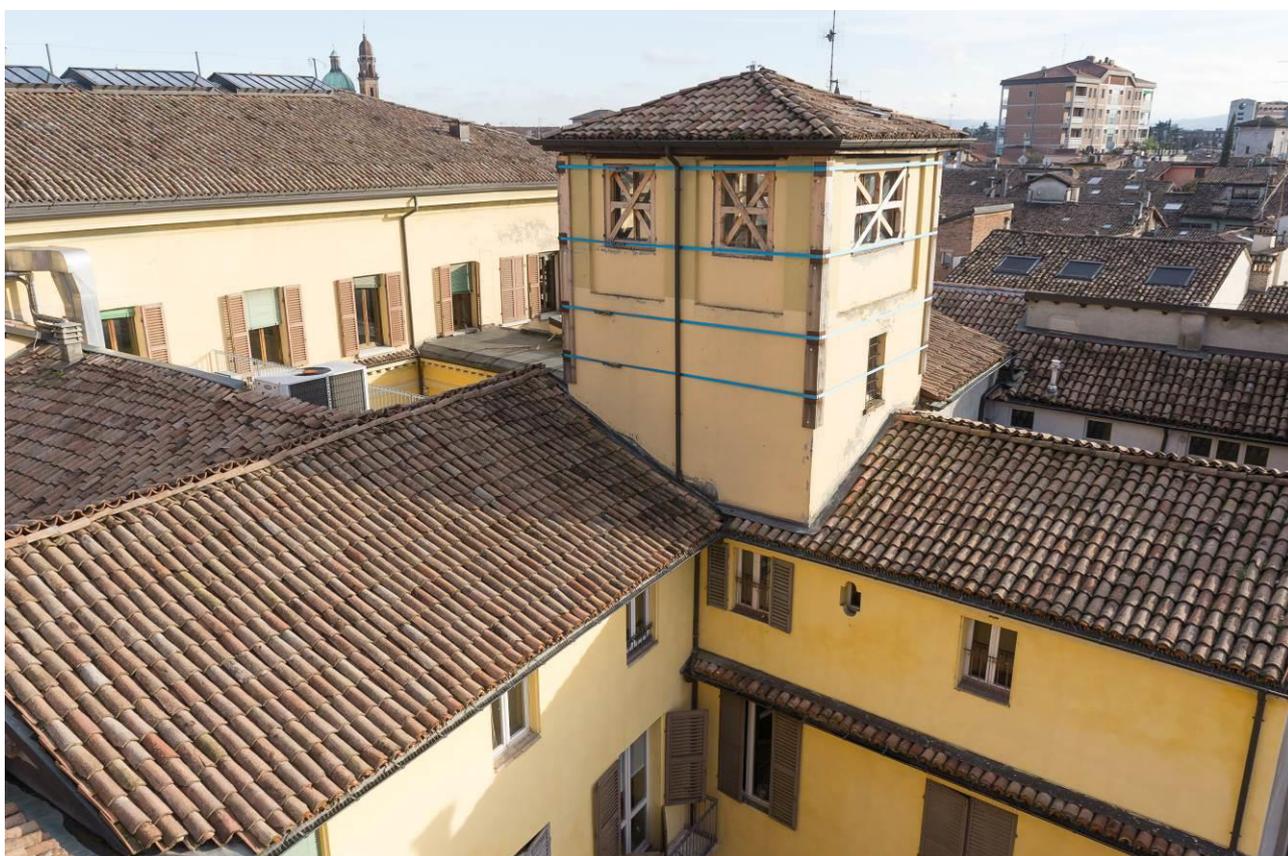
Come accennato in premessa, la torre presenta lesioni nelle murature e un sistema di copertura lignea spingente. La torre è stata fasciata subito dopo gli eventi sismici del 2012 dai Vigili del Fuoco, con un intervento reversibile di messa in sicurezza.

Attuale fasciatura della Torretta

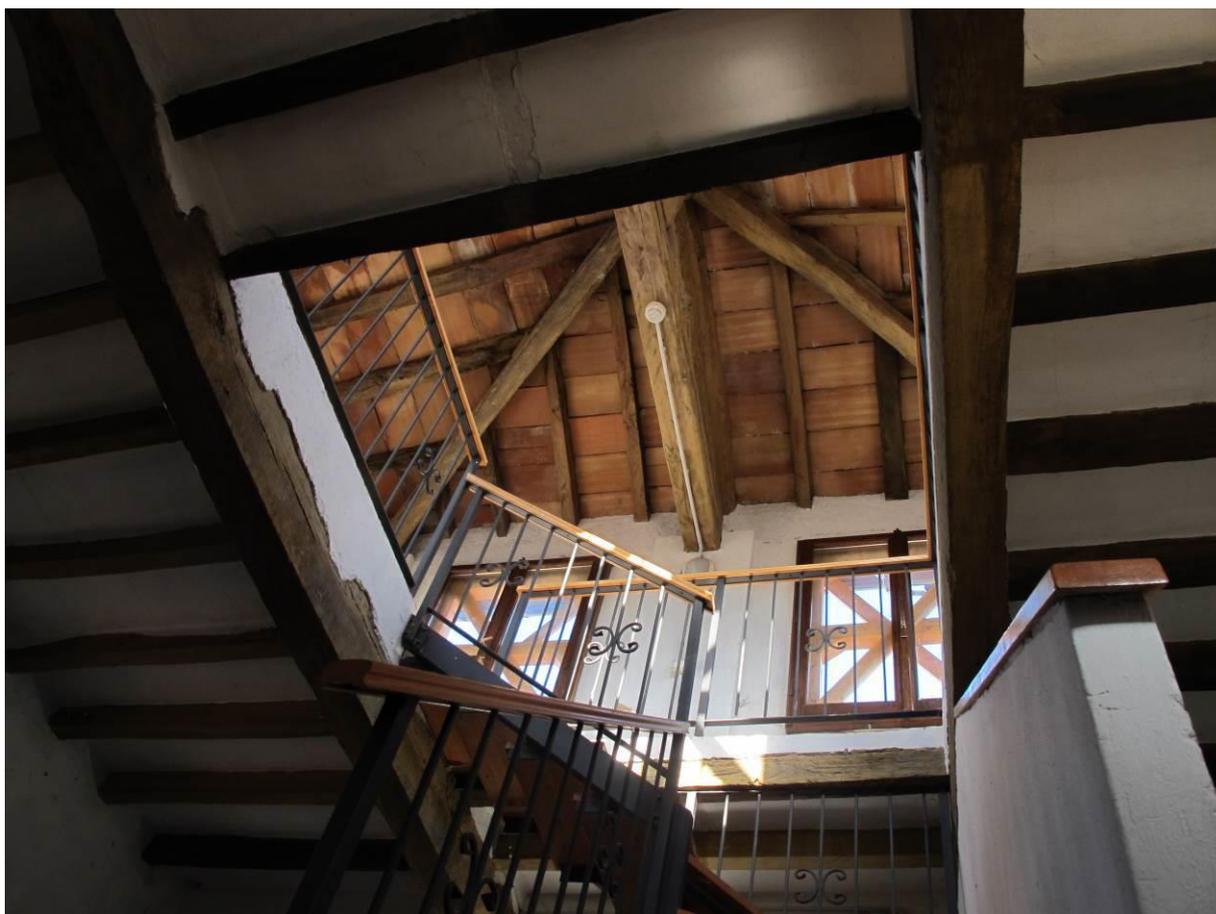
Struttura interna della torretta

Si nota come il diagonale si appoggi nell'angolo murario ingrossato, e che sopra di esso non sia presente nessun sistema di cordolatura.

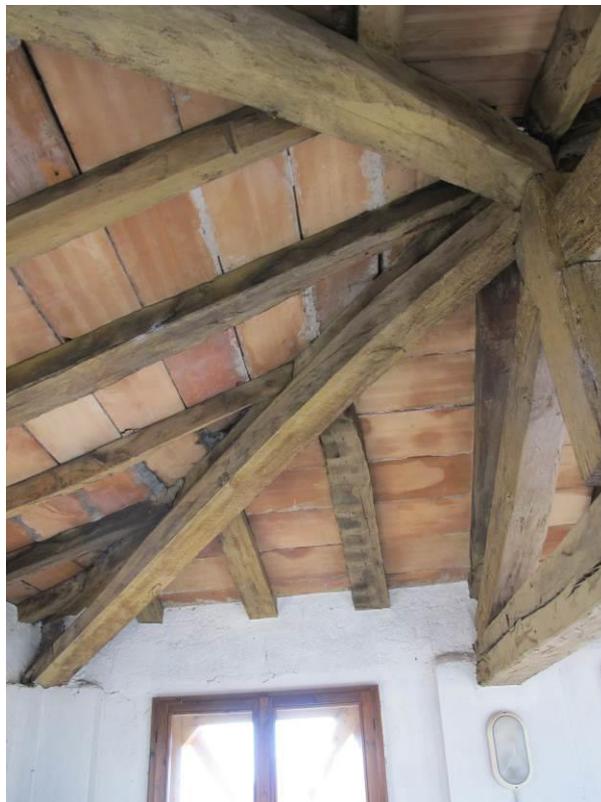
Diagonale spingente

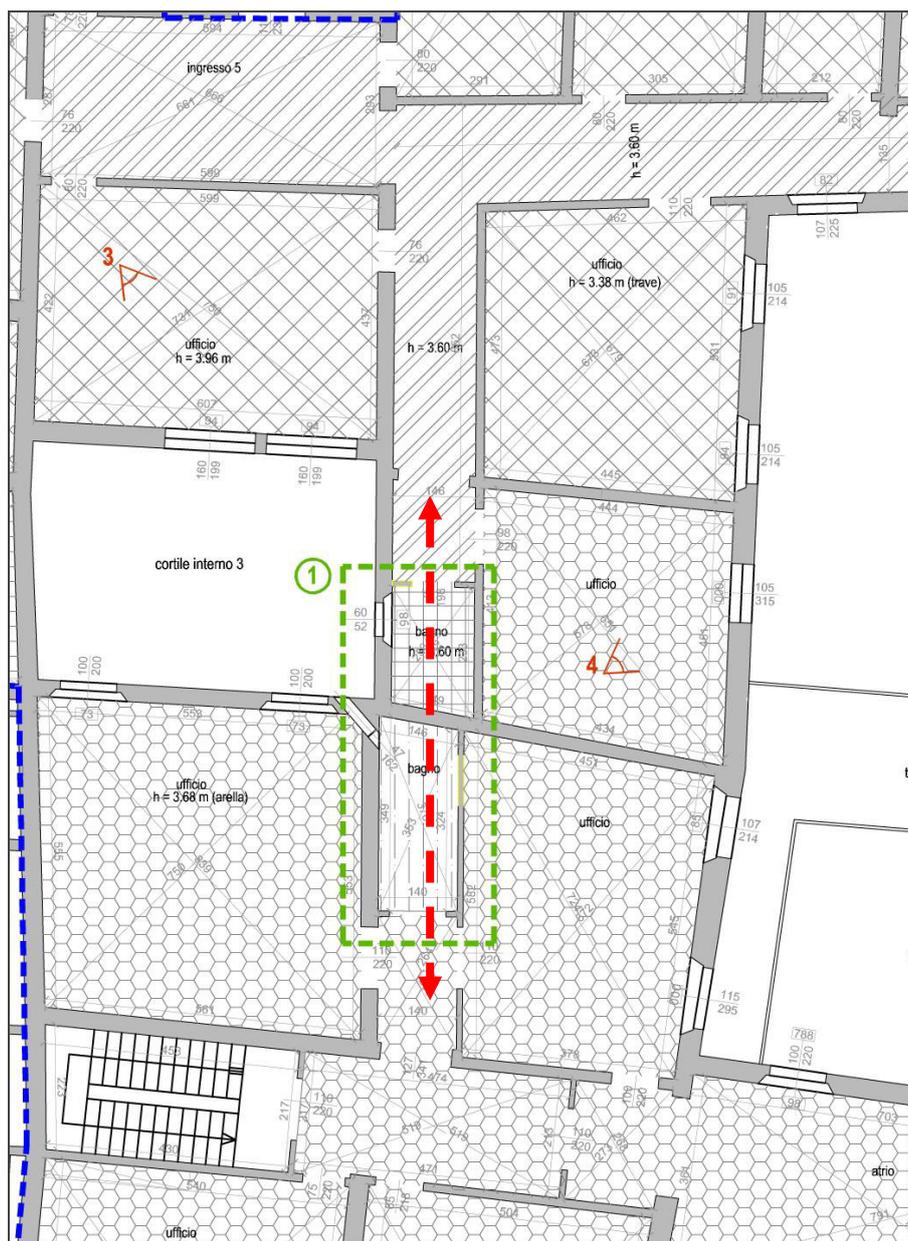
In evidenza, in verde, i due servizi igienici realizzati all'interno del corridoio di distribuzione. La loro realizzazione ha provocato la perdita di continuità del percorso originale.

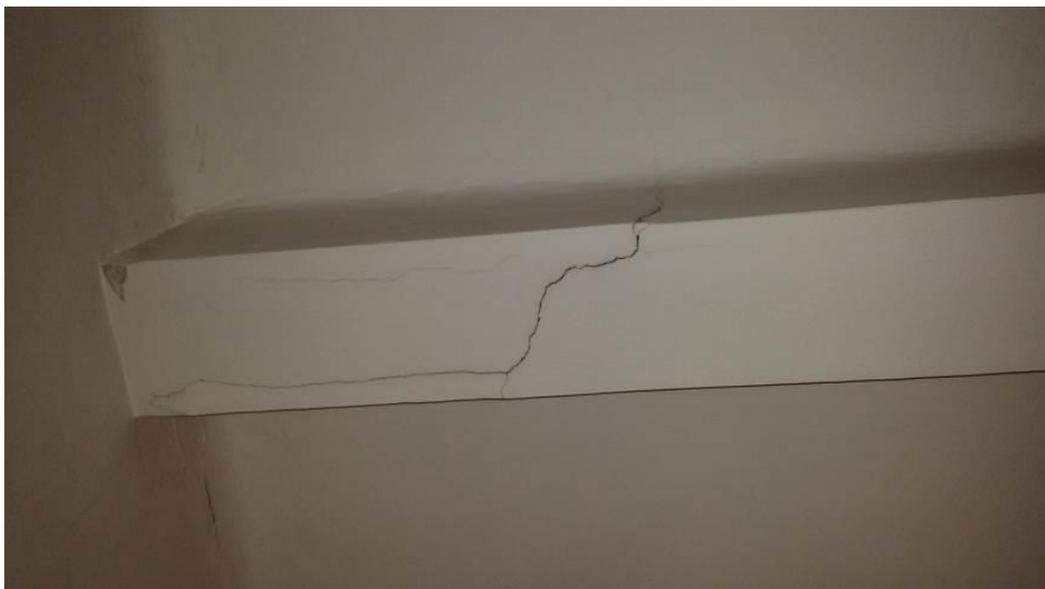
Gli ambienti denotano inoltre la presenza di fessure, ammaloramenti e ammanchi in corrispondenza di alcune porzioni di controsoffitto e nei rivestimenti in arelle e gesso delle travi.

Lesioni

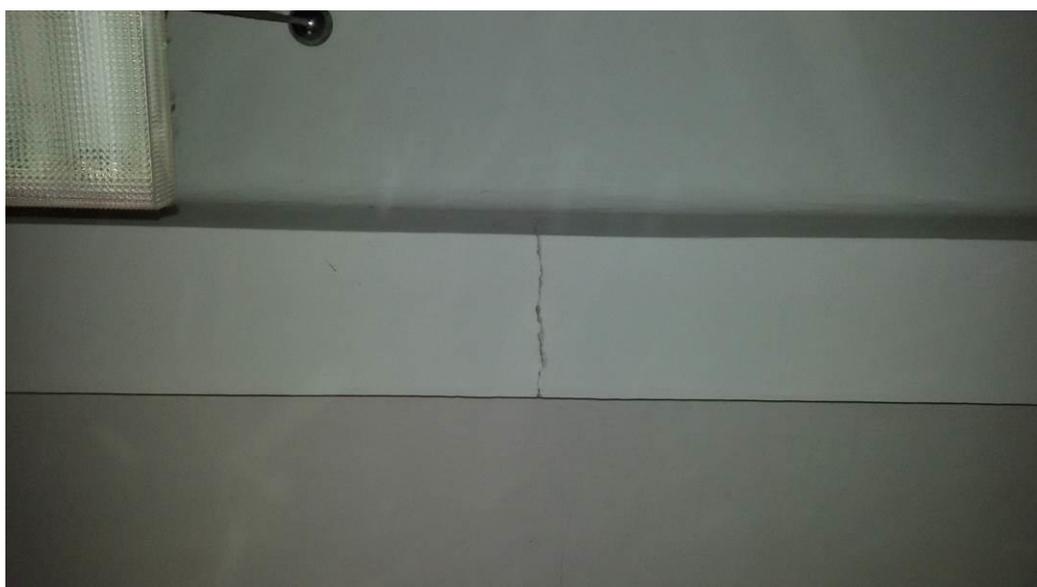
Lesioni su rivestimento travi

Le lesioni presenti sui rivestimenti delle travi saranno soggette a verifica, mediante battitura manuale a martellina apertura controllata; ove possibile saranno ripristinate con stuccature a gesso. I rivestimenti delle travi più ammalorate, compresi gli eventuali rivestimenti-rappezzi in cartongesso recente, saranno rimossi.

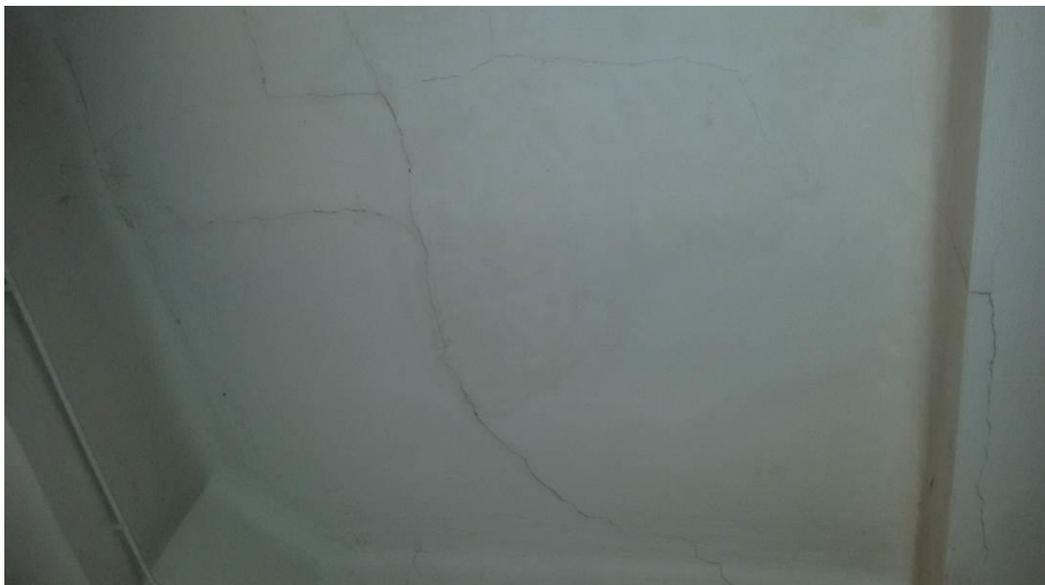
Lesioni su controsoffitto

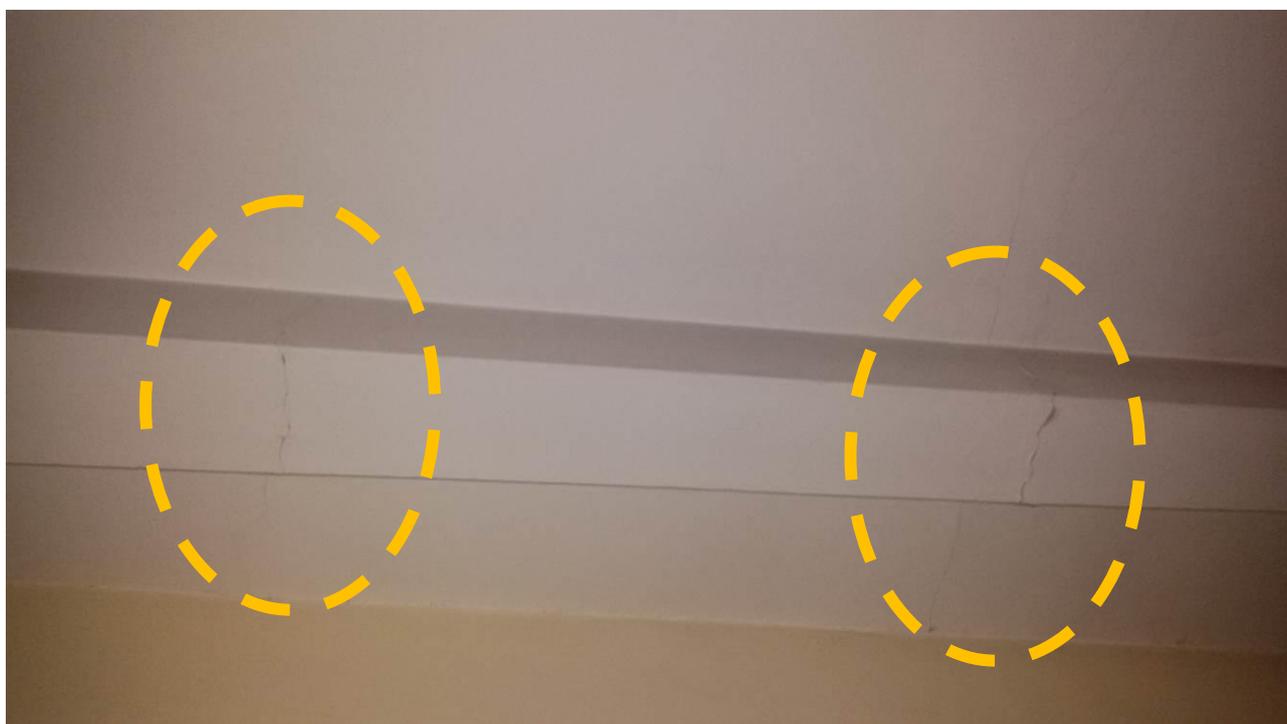
Lesioni su rivestimento travi
