PALAZZO SEDE

*Intervento di restauro e risanamento conservativo
a seguito del sisma maggio 2012*

**ANALISI TERMOGRAFICA
DI VOLTA LESIONATA**

RIPRESE TERMOGRAFICHE ALL'INFRAROSSO
eseguite sulle volte di alcune sale
al primo piano del Palazzo delle
Bonifiche, Reggio Emilia

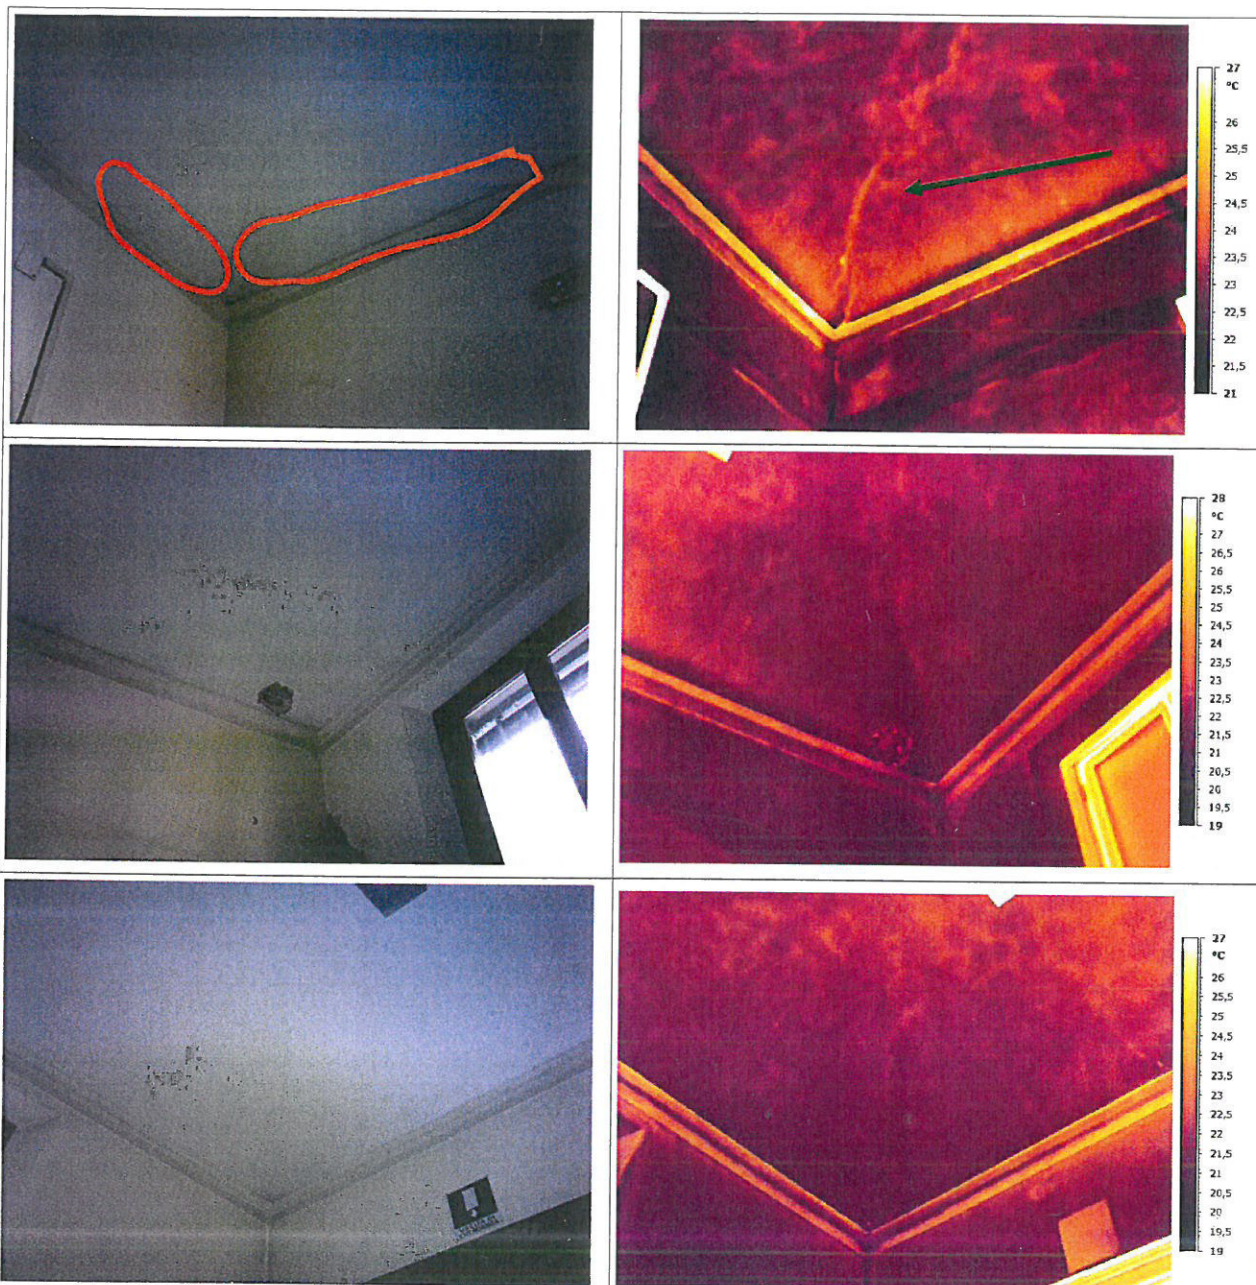
Stanza n. 5 – Locale CRPA

Angoli rispettivamente nord-ovest, nord-est e sud-est. Sollevamenti di intonaco alla base della volta nell'angolo nord-ovest. In tale zona è presente una crepa di entità media (freccia verde). Si osservi che negli altri angoli le crepe seppur presenti, sono appena percettibili segno di una discontinuità non rilevante.

Altre anomalie termiche individuate sono delle rare e localizzate infiltrazioni di acqua (salone centrale, parete ovest) e delle crepe di intonaco sempre di modesta entità a parte una fessura localizzata nell'angolo nord ovest della sala n. 5 CRPA. Anche per tali discontinuità se necessario, occorrerà provvedere ad una loro cucitura-risarcitura da decidersi al momento e a seguito di ispezione ravvicinata e di accordi con l'ingegnere strutturista .

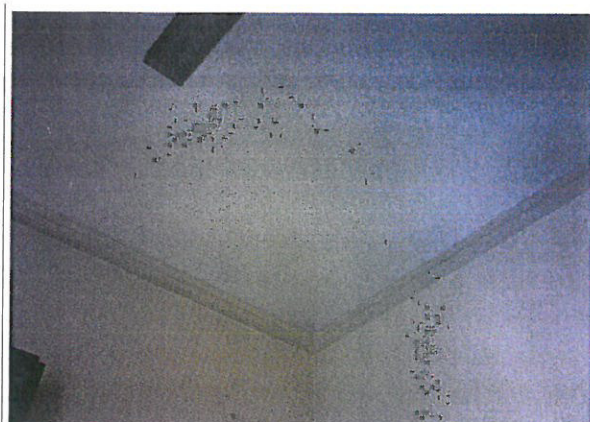
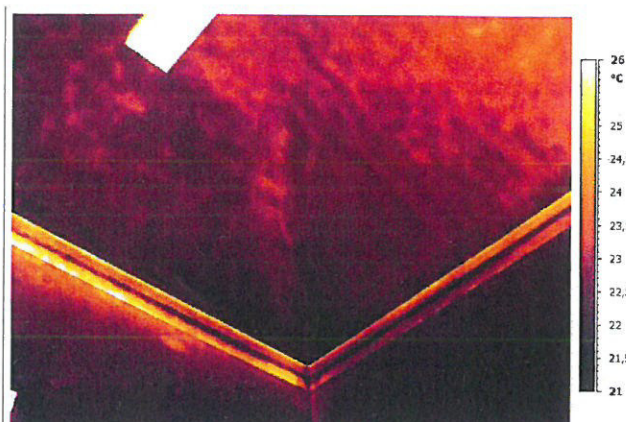
Angolo sud ovest. Anche in questa zona è presente una fessura che è comunque di lieve entità.

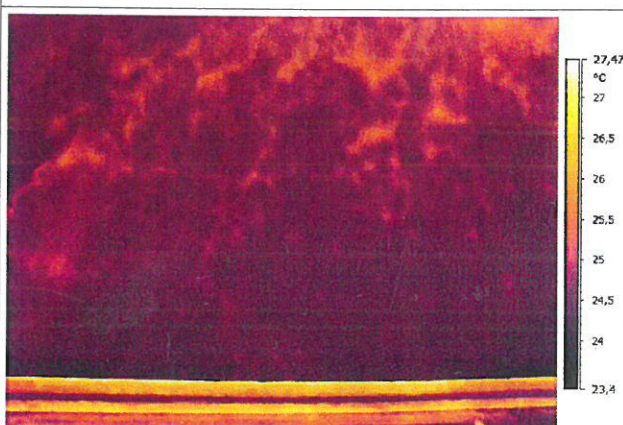
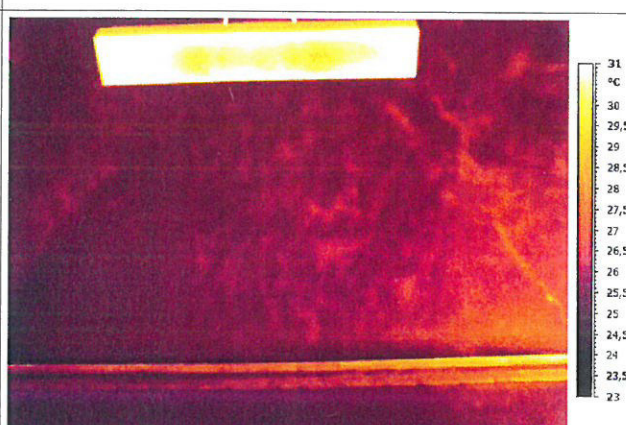
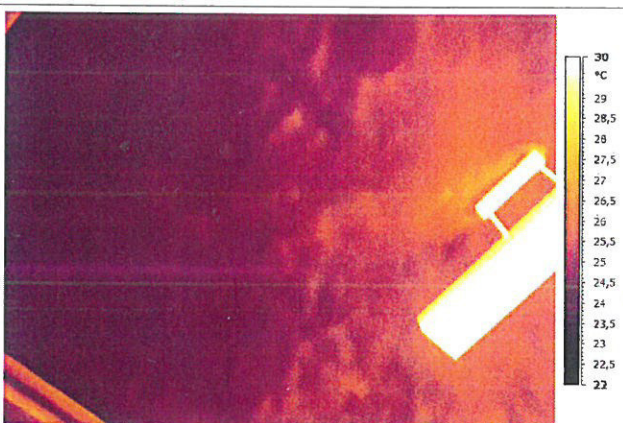
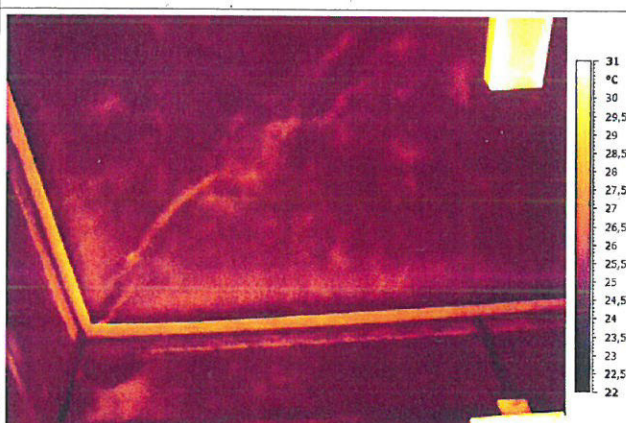
Riprese delle varie zone realizzate in fase di raffreddamento. Non risulta perfettamente visibile la natura del supporto a causa della natura dell'intonaco (cemento ?) e/o del suo spessore. Solo in qualche punto sono visibili dei mattoni posti "di taglio". Alcuni lievi distacchi presenti al centro della volta.

Qualora dei doverosi, e si spera urgenti, approfondimenti di indagine ne confermassero la necessità si dovrà provvedere ad una loro efficace riadesione al supporto o mediante chiodature o attraverso iniezioni di maltine appositamente formulate o anche semplicemente con adesivi specifici. Sarà compito del restauratore decidere dove è necessario intervenire ed optare per la metodologia più idonea.
