QUADRO D'INSIEME DELLE VULNERABILITA' RISCOBRATE

RESPONSABILE UNICO DEL PROCEDIMENTO Ing. Pietro Tomi 	COMMITTENTE CONSORZIO di BONIFICA dell' EMILIA CENTRALE Corso Garibaldi n. 42 - 42121 Reggio Emilia www.emiliacentrale.it - direzione@emiliacentrale.it Tel. 0522-443211 Fax. 0522-443254 C.F. 91149320359
COORDINATORE DELLE ATTIVITA' DI PROGETTAZIONE Gasparini Associati studio di Ingegneria e architettura di Piero A. Gasparini e Ilaria Gasparini Via E. Patroli n. 14/A - 43122 REGGIO EMILIA TEL.0522/557508 FAX.0522/557556 E-MAIL: edilizia@gaspariniassociati.it P.IVA: 02532480358	OGGETTO PALAZZO SEDE Intervento di restauro e risanamento conservativo a seguito del sisma maggio 2012
Arch. Ilaria Gasparini PROGETTISTA ARCHITETTONICO E STRUTTURALE: Arch. Ilaria Gasparini PROGETTISTA IMPIANTI ELETTRICI: Vanzini P.J. Luca PROGETTISTA IMPIANTI MECCANICI: Casali P.J. Marco	TITOLO STATO DI FATTO: INDIVIDUAZIONE DEGLI AMBITI DI INTERVENTO PROSPETTO OVEST PROSPETTO NORD

TIMBRI dei PROFESSIONISTI: 	SCALA 1:100
EMISSIONE PROGETTO DEFINITIVO PROGETTO ESECUTIVO	DATA DIC. 2015 GIUGNO 2017
TAVOLA T.06

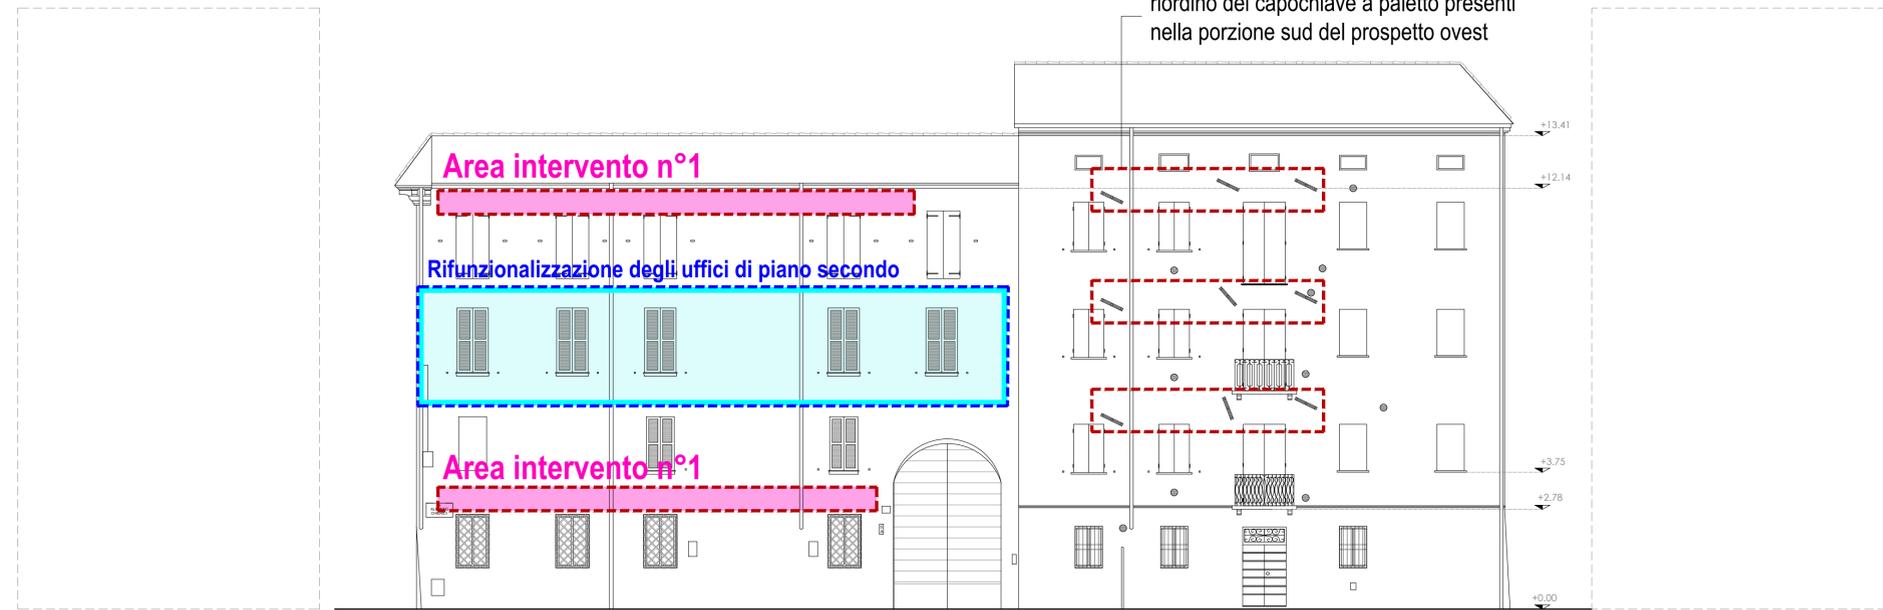
PROSPETTO OVEST _ Via Chierici

- A-Interventi di riparazione e rafforzamento locale**
- Area intervento n°1 _ piano rialzato**
Il paramento murario su via Chierici risulta incatenato per metà: la porzione in oggetto risulta priva di ritegni ad ogni livello. I sismi degli anni passati hanno mostrato che questa particolare zona è soggetta a ribaltamento

- Area intervento n°2 _ piano rialzato**
In questa zona le lesioni esistenti su due paramenti hanno consentito di caratterizzare la tipologia delle murature portanti. Trattasi nello specifico di muri a sacco privi di collegamento tra di paramenti.

- Area intervento n°3 _ piano terzo**
In questa zona è presente un pilastro lesionato con travi in semplice appoggio, tale elemento strutturale risulta instabile se soggetto a sollecitazioni di tipo dinamico. Si rileva inoltre la presenza di lesioni di tipo passante e polverizzazione dei giunti di malta.

- Area intervento n°4 _ piano terzo**
In questa zona si riscontra la presenza di cantonali spingenti, le capriate risultano poggiate direttamente al muro e sono prive di staffaggi

- Area intervento n°5 _ piano quarto**
Il terremoto 2012 ha provocato la formazione di reverse lesioni che sono state indagate tramite indagine termografica non invasiva. Tali indagini hanno evidenziato la presenza di lesioni passanti. Parte del solaio è attualmente puntellato.

- Area intervento n°6 _ piano quinto**
A seguito del sisma 2012 la torretta ha evidenziato gravi problemi di instabilità causate dall'assenza di collegamento dello scatolare murario e dalle spinte dei cantonali. L'oggetto architettonico è stato sottoposto ad una messa in sicurezza provvisoria da parte del Comando dei Vigili del Fuoco, che hanno provveduto al controventamento dei serramenti ed al carichi esterno delle murature.
