Area intervento n°6 \_ piano quinto

| <b>COORDINATORE DELLE ATTIVITA' DI PROGETTAZIONE</b><br><b>Gasparini Associati</b><br>studio di ingegneria e architettura<br>di Piero A. Gasparini e Ilaria Gasparini<br>Via E. Petrolini n. 14/A 42122 REGGIO EMILIA<br>TEL. 0522/557698 FAX 0522/557694<br>E-MAIL: edil@ga@gaspariniassociati.it<br>P.IVA: 02532680358<br>Arch. Ilaria Gasparini<br>PROGETTISTA ARCHITETTONICO E STRUTTURALE:<br>Arch. Ilaria Gasparini<br>PROGETTISTA IMPIANTI ELETTRICI<br>Vanzini P.J. Luca<br>PROGETTISTA IMPIANTI MECCANICI<br>Casoli P.J. Marco | | <b>OGGETTO</b><br><b>PALAZZO SEDE</b><br>Intervento di restauro e risanamento conservativo<br>a seguito del sisma maggio 2012 | |
| <b>TITOLO</b><br>A - INTERVENTI DI RIPARAZIONE E RAFFORZAMENTO LOCALE<br><br>STATO DI FATTO:<br>RILIEVO AMBITO 6 | | <b>SCALA</b><br>1:100 | |

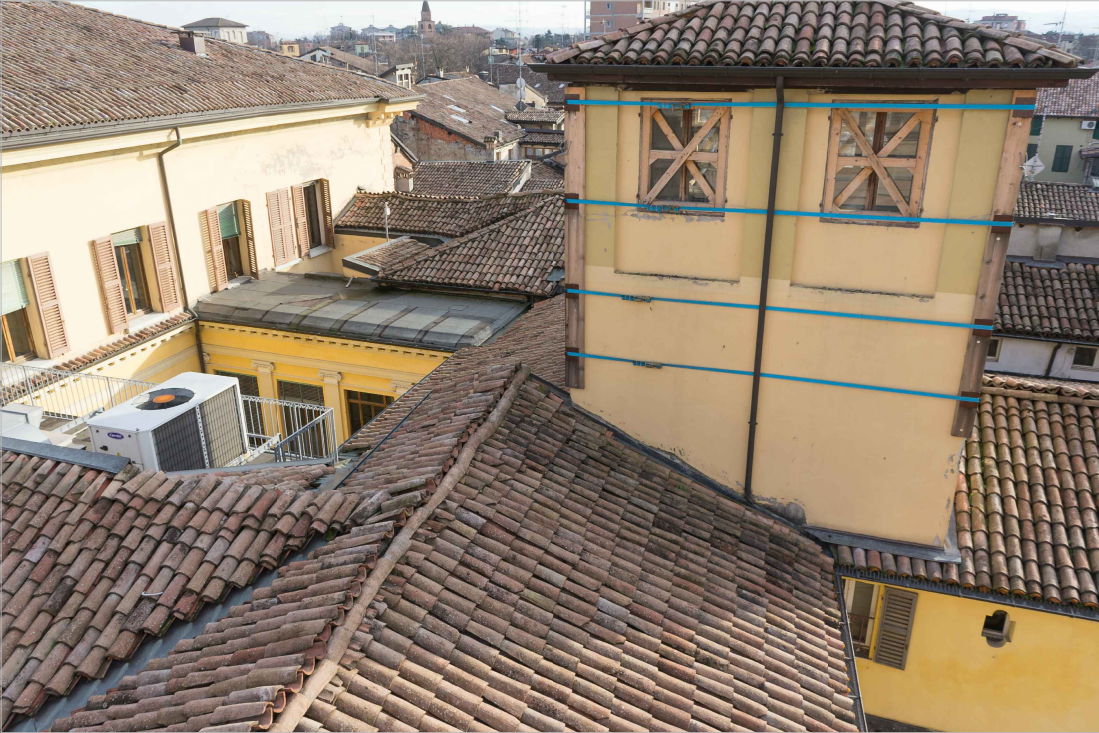
foto A

a seguito del sisma 2012 la torretta ha evidenziato gravi problemi di instabilità causate dall'assenza di collegamento dello scatolare murario e dalle spinte dei cantonali. L'oggetto architettonico è stato sottoposto ad una messa in sicurezza provvisoria da parte del Comando dei Vigili del Fuoco, che hanno provveduto al controventamento dei serramenti ed al cerchiaggio esterno delle murature.

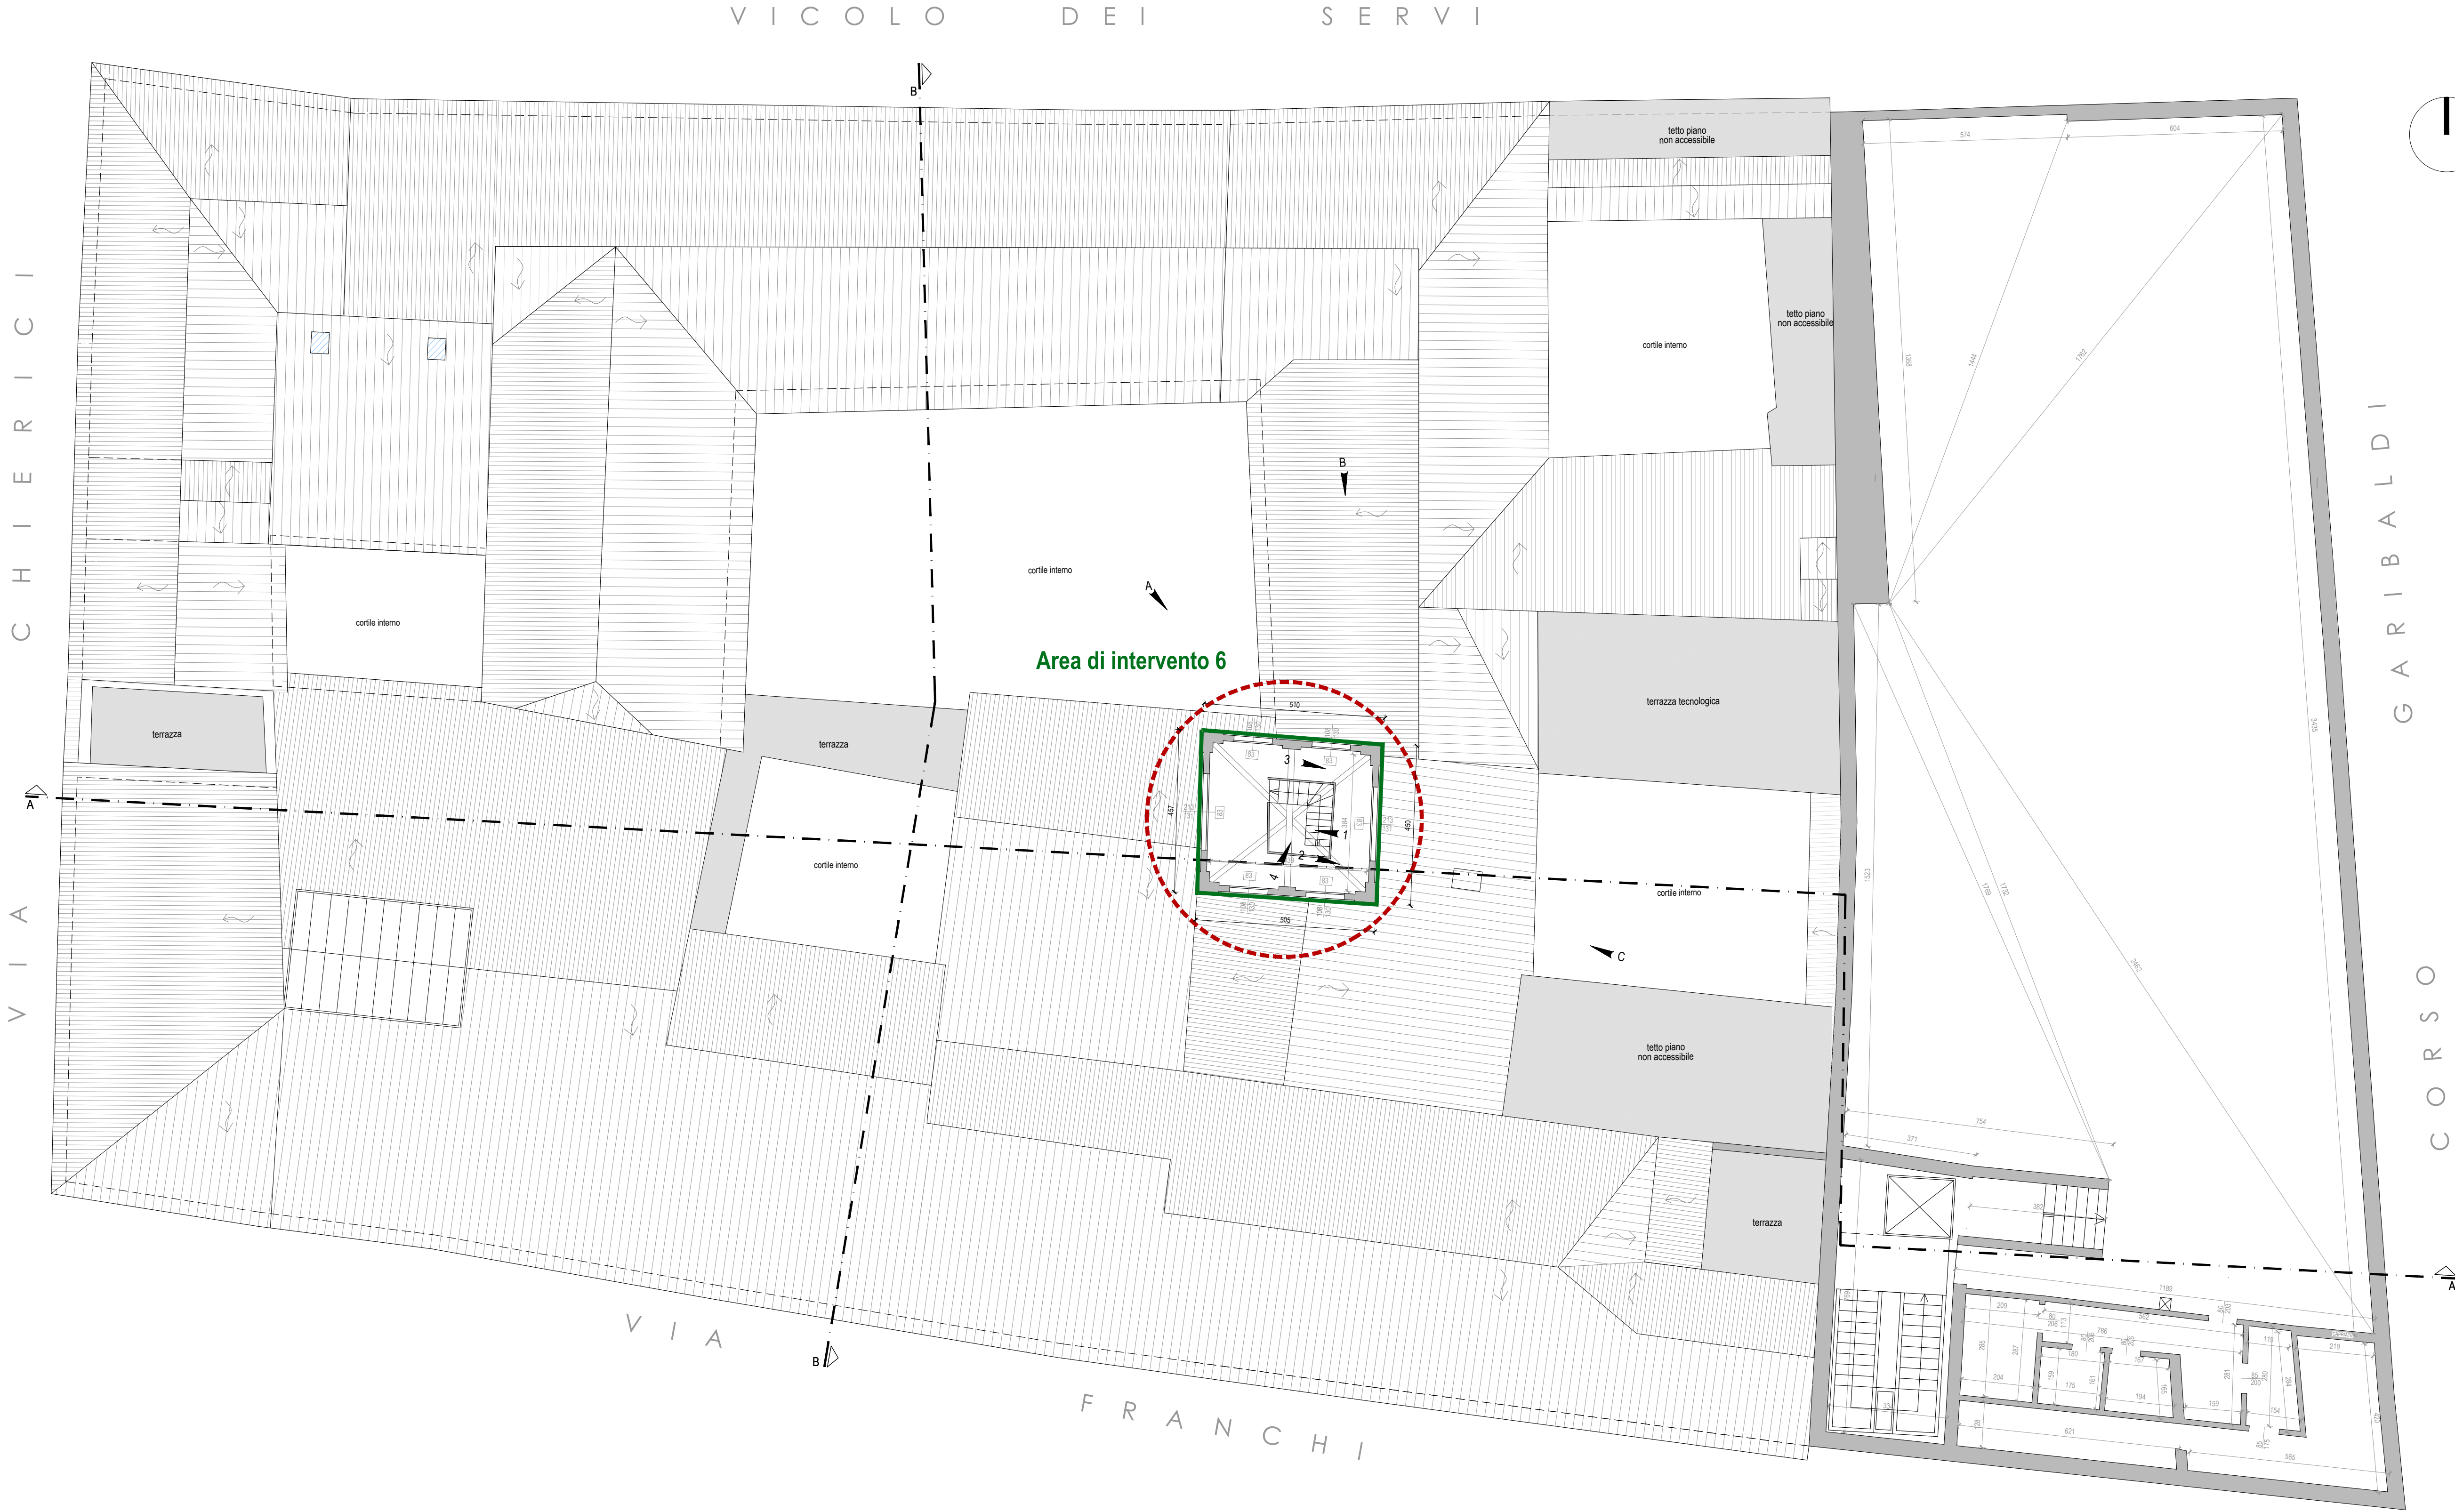
PIANTA PIANO QUINTO

Piano quinto: sezione eseguita ad altezza 17,30 m rispetto al piano campagna
