QUADRO D'INSIEME DELLE VULNERABILITA' RISCONTRATE

RESPONSABILE UNICO DEL PROCEDIMENTO Ing. Pietro Tomi		COMMITTENTE CONSORZIO di BONIFICA dell' EMILIA CENTRALE Corso Garibaldi n. 42 42121 Reggio Emilia www.emiliacentrale.it - direzione@emiliacentrale.it Tel. 0522-443211 Fax. 0522-443254 C.F. 91149320359	
COORDINATORE DELLE ATTIVITA' DI PROGETTAZIONE Gasparini Associati studio di ingegneria e architettura di Piero A. Gasparini e Ilaria Gasparini Via E. Petrolini n.14/A 42122 REGGIO EMILIA TEL.0522/557508 FAX.0522/557556 E-MAIL: edilizio@gaspariniassociati.it P.IVA: 0232480358		OGGETTO PALAZZO SEDE Intervento di restauro e risanamento conservativo a seguito del sisma maggio 2012	
Arch. Ilaria Gasparini PROGETTISTA ARCHITETTONICO E STRUTTURALE: Arch. Ilaria Gasparini PROGETTISTA IMPIANTI ELETTRICI Vanzini P.J. Luca PROGETTISTA IMPIANTI MECCANICI Casali P.J. Marco		TITOLO STATO DI FATTO: INDIVIDUAZIONE DEGLI AMBITI DI INTERVENTO PLANIMETRIE	
TIMBRI DEI PROFESSIONISTI: 		SCALA 1:100

EMISSIONE PROGETTO DEFINITIVO PROGETTO ESECUTIVO		DATA DIC. 2015 GIUGNO 2017	
		TAVOLA <h1>T.03</h1>

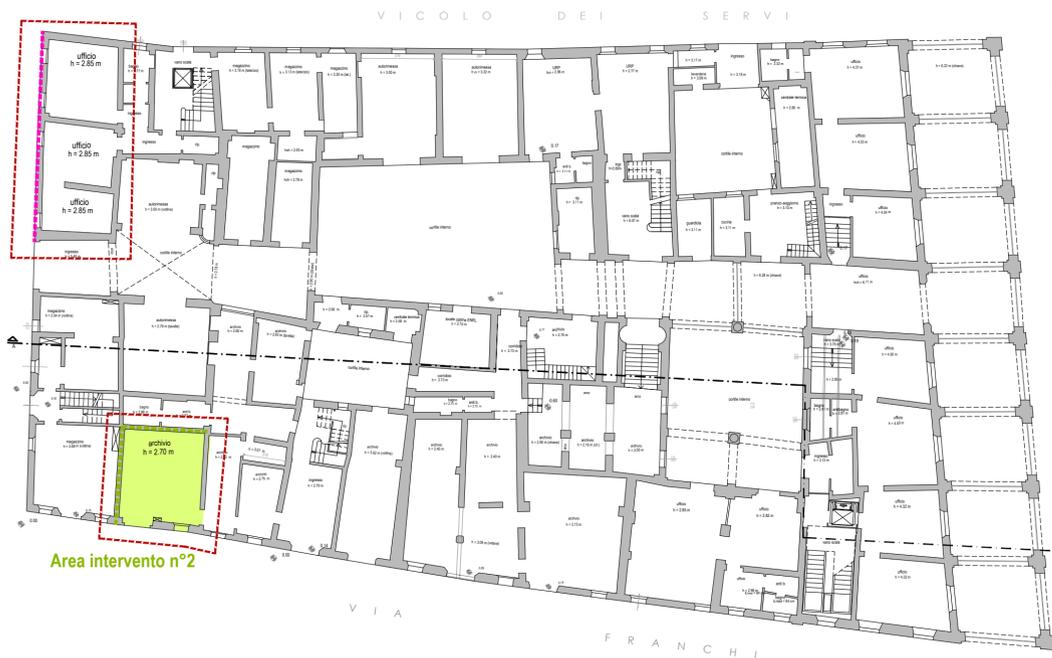
- Area intervento n°1 _ piano rialzato**
Il paramento murario su via Chierici risulta incatenato per metà: la porzione in oggetto risulta priva di ritegni ad ogni livello. I sismi degli anni passati hanno mostrato che questa particolare zona è soggetta a ribaltamento

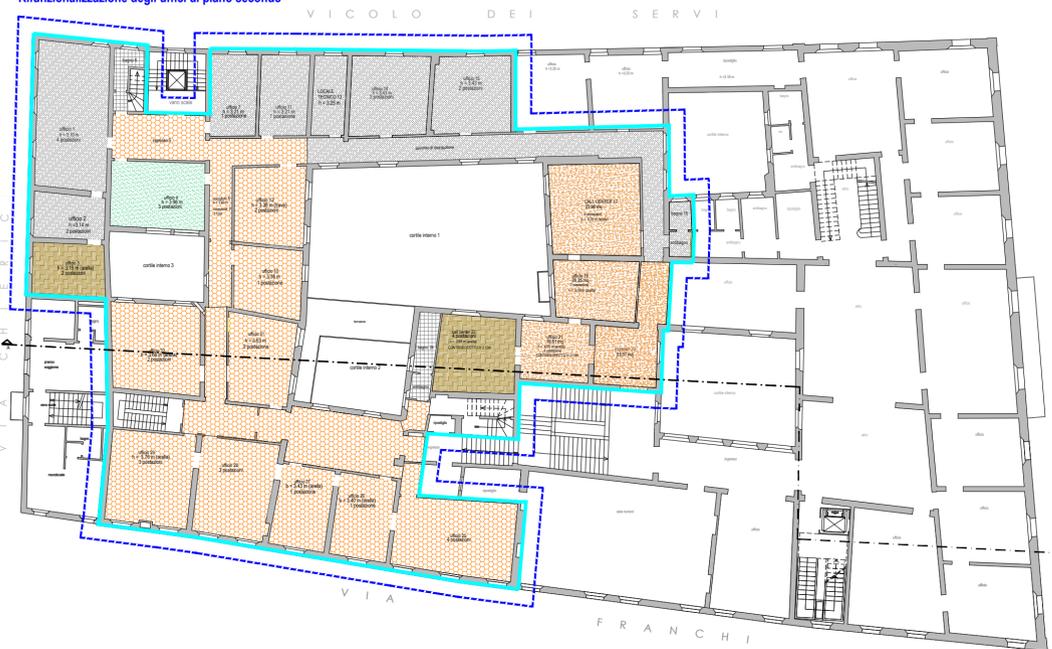
Rifunzionalizzazione degli uffici di piano secondo

- Rifunzionalizzazione degli uffici di piano secondo:**
L'ala ovest è stata adibita ad uffici ed utilizzata fino a qualche anno fa. A seguito del sisma 2012 è stata definitivamente abbandonata. Tramite modesti interventi edili ed impiantistici sarà possibile pervenire alla sua piena rifunzionalizzazione.
- Installazione di unità esterna pompa di calore su terrazza tecnologica:**
Il Palazzo di Bonifica è dotato di una terrazza usata come piattaforma tecnologica per la distribuzione impiantistica. In accordo con il funzionario si propone una sua riqualificazione estetica contemporanea alla implementazione necessaria per il raffrescamento degli uffici oggetto di riqualificazione.

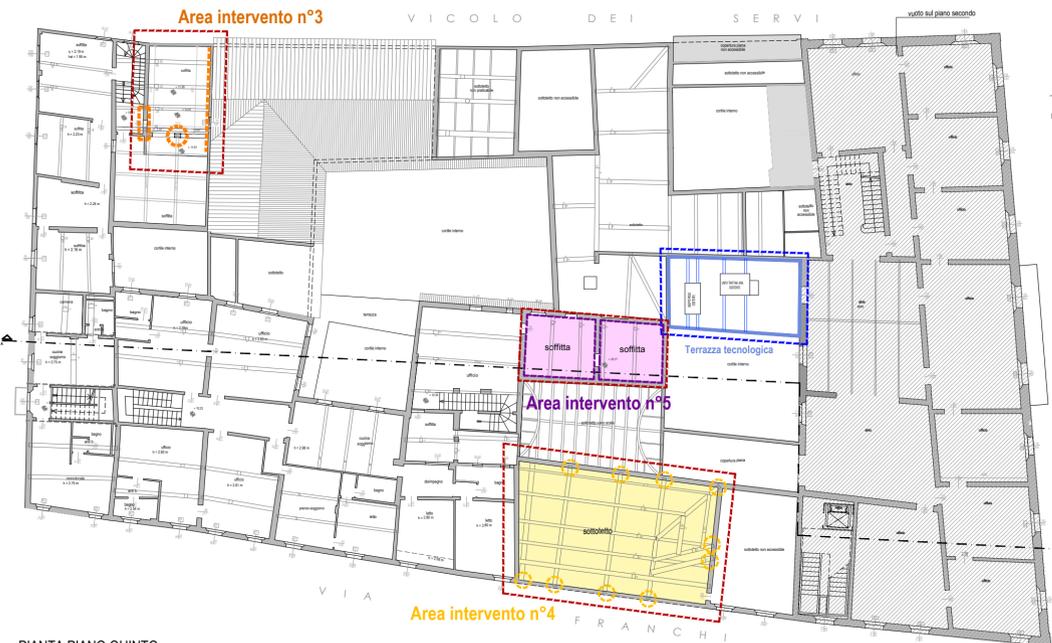
- Area intervento n°3 _ piano terzo**
In questa zona è presente un pilastro lesionato con travi in semplice appoggio. tale elemento strutturale risulta instabile se soggetto a sollecitazioni di tipo dinamico. Si rileva inoltre la presenza di lesioni di tipo passante e polverizzazione dei giunti di malta.
