RESPONSABILE LAVORO DEL PROCEDIMENTO Ing. Pietro Tomi	COMMITTENTE CONSORZIO DI BONIFICA dell'EMILIA CENTRALE Corso Garibaldi n. 42 - 42121 Reggio Emilia www.ambiscentrale.it - direzione@emiliascienze.it Tel. 0522-443211 - Fax. 0522-443254 - C.F. 91149320359
COORDINATORE DELLE ATTIVITA' DI PROGETTAZIONE Gasparini Associati studio di ingegneria e architettura di Piero A. Gasparini e Ilario Gasparini Via E. Petrosini n. 14/A - 42122 REGGIO EMILIA TEL. 0522/557508 - FAX. 0522/557556 E-MAIL: esilbio@gaspariniassociati.it PWA: 0232948058	OGGETTO PALAZZO SEDE Intervento di restauro e risanamento conservativo a seguito del sisma maggio 2012
Arch. Ilario Gasparini PROGETTISTA ARCHITETTONICO E STRUTTURALE: Arch. Ilario Gasparini PROGETTISTA IMPIANTI ELETTRICI Vioranti P.J. Luca PROGETTISTA IMPIANTI MECCANICI Casali P.J. Marco	TITOLO A - INTERVENTI DI RIPARAZIONE E RAFFORZAMENTO LOCALE STATO DI FATTO: RILIEVO AMBITI 1 E 2

TIMBRI dei PROFESSIONISTI 	SCALA 1:100
EMISSIONE PROGETTO DEFINITIVO PROGETTO ESCLUSIVO	DATA DIC. 2015 GIUGNO 2017
IS.01

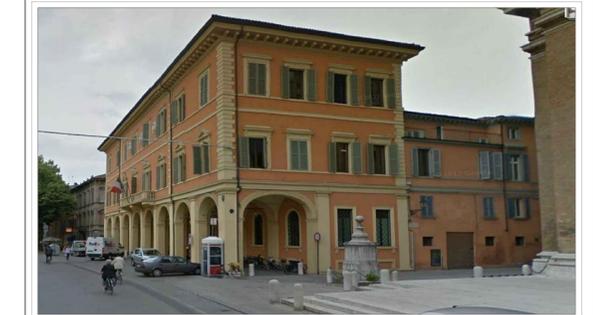
Rappresentazione schematica della muratura a sacco rinvenuta

In particolare, nella zona di archivio che sia attestata su via franchi, ed in particolare nella porzione evidenziata, una lesione sul muro ha consentito di verificare la presenza di due murature a sacco con paramenti non collegati tra loro. La situazione si ritiene di potenziale rischio in caso di sisma, poiché si tratta di murature portanti.

Muratura a sacco esistente

Gli edifici sul fronte via Franchi (vedi relazione storico critica) sono stati i primi a svilupparsi verso il centro dell'isolato, secondo lo schema del lotto Gotico (abitazione sul fronte strada, cortile retrostante e stalle) in queste zone l'analisi storica denuncia la presenza di materiali e tipologie costruttive più povere. In particolare, nella zona di archivio evidenziata, una lesione sul muro ha consentito di verificare la presenza di due murature a sacco con paramenti non collegati tra loro, poiché probabilmente frutto di conglomerati edilizi insediatisi nel tempo. Poiché si tratta di murature portanti, la situazione si ritiene di potenziale rischio in caso di sisma.
