**PALAZZO SEDE**

*Intervento di restauro e risanamento conservativo  
a seguito del sisma maggio 2012*

**RELAZIONE FOTOGRAFICA**

**R.02**

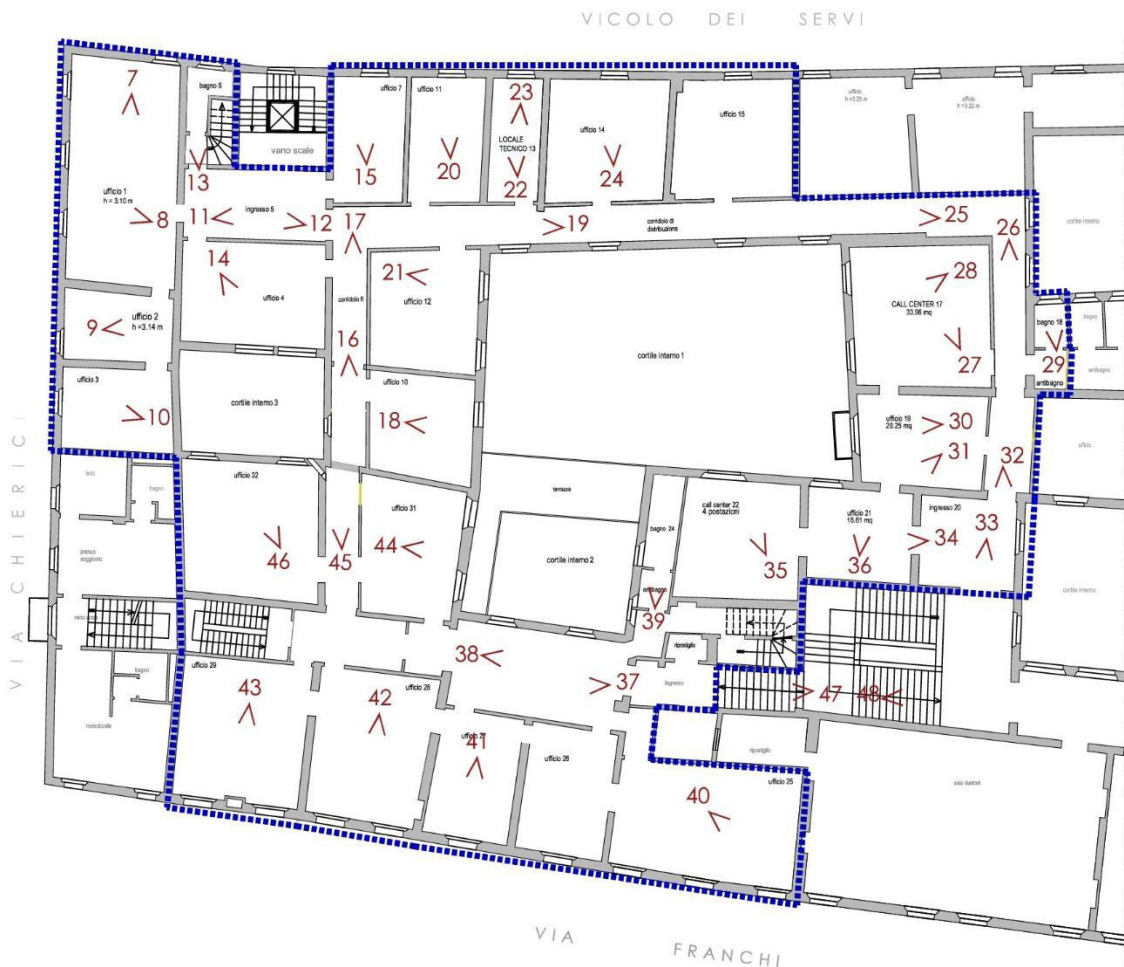
PIANTA PIANO SECONDO

RIFUNZIONALIZZAZIONE DI PARTE DI UFFICI AL PIANO SECONDO ATTUALMENTE NON UTILIZZATI PER I QUALI SI RENDE NECESSARIO UN RESTYLING, OLTRE A QUALCHE OPERA EDILE DI RIAPERTURA DI PORTE ESISTENTI e rimozione di tramezze non portanti (opere non rilevanti a fini sismici) che anzi riportano il bene alle caratteristiche distributive originali oltre ad interventi di rinnovo degli impianti esistenti, con implementazione dei rendimenti, soprattutto nel periodo estivo. A ciò si collega una valutazione di impatto acustico perché aggiungiamo moduli per consentire il raffrescamento

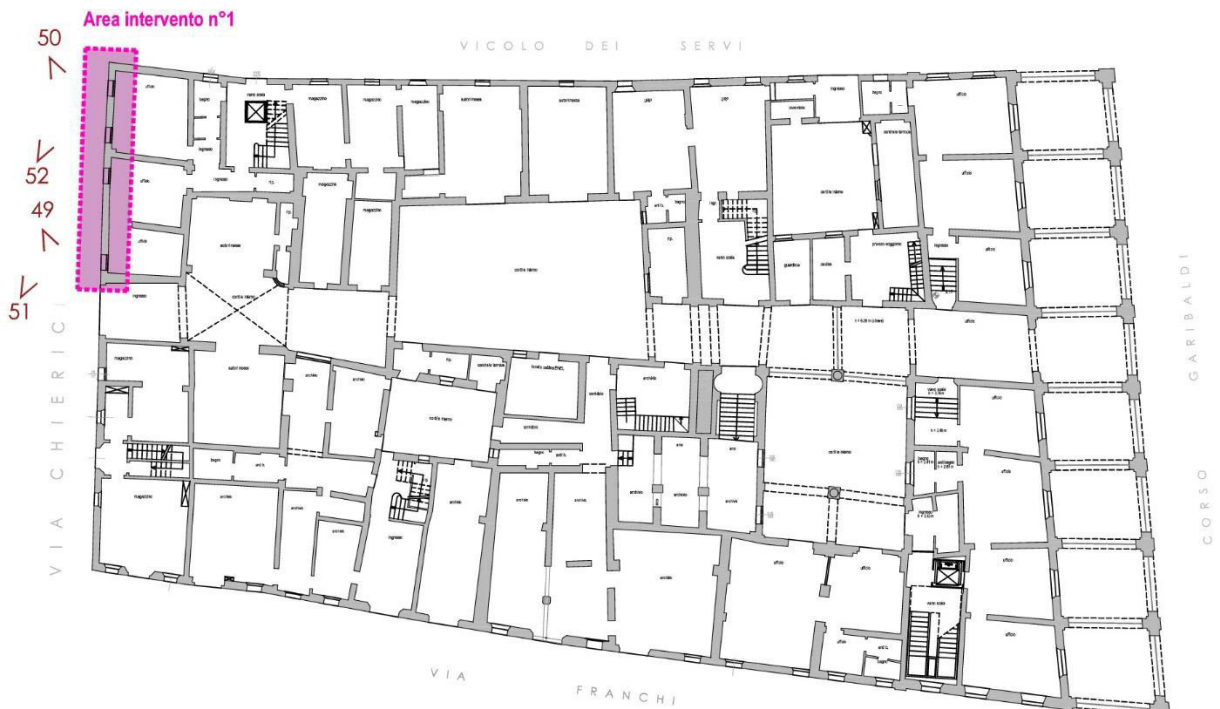
PIANTA PIANO TERRA

Il primo intervento riguarda l'inserimento di una serie di catene metalliche (al primo e quarto piano) con capochiavi a paletto, sul lato nord-ovest di via Chierici. Si nota infatti che sul prospetto in questione, sono già presenti incatenamenti sul lato sud-ovest. Si propone quindi di uniformare la facciata, inserendo incatenamenti sul lato nord-ovest al fine d'assicurare le medesime condizioni di sicurezza della facciata contro il ribaltamento fuori piano.

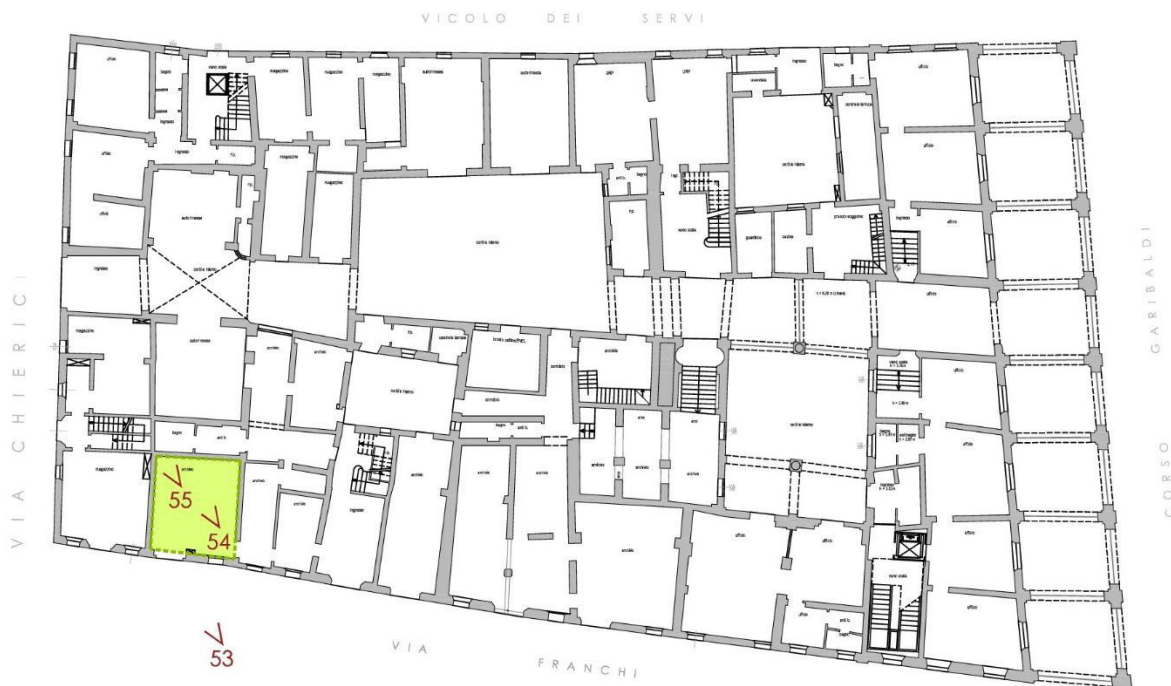
PIANTA PIANO TERRA

Il secondo intervento riguarda il consolidamento interno di due murature realizzate "a sacco" poste a piano terra sul lato sud-ovest in via Franchi. Il consolidamento sarà realizzato mediante inserimento diffuso di diatoni in fibra di acciaio galvanizzato iniettati con geo-malta di pura calce idraulica naturale. Tale sistema permetterà di realizzare un efficace collegamento fra i paramenti murari, evitando il distacco di uno di essi o l'innescò di fenomeni d'instabilità per compressione.

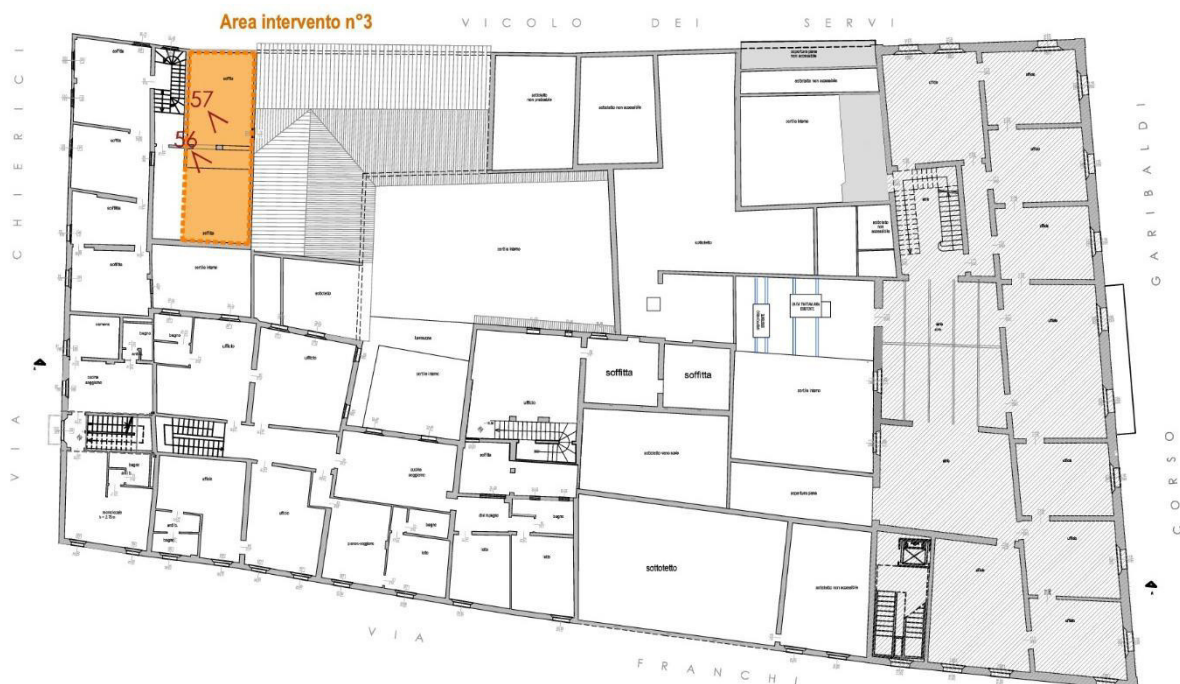
PIANTA PIANO TERZO

Al piano terzo è presente un pilastro in muratura sul quale confluiscono le travi di copertura in legno del tetto. Il pilastro è lesionato e leggermente inflesso nella parte superiore in corrispondenza degli appoggi delle travi.

Il progetto prevede il rinforzo mediante cerchiatura metallica del pilastro e l'inserimento di croci controventanti di S. Andrea al fine di diminuire gli spostamenti nel piano del pilastro.

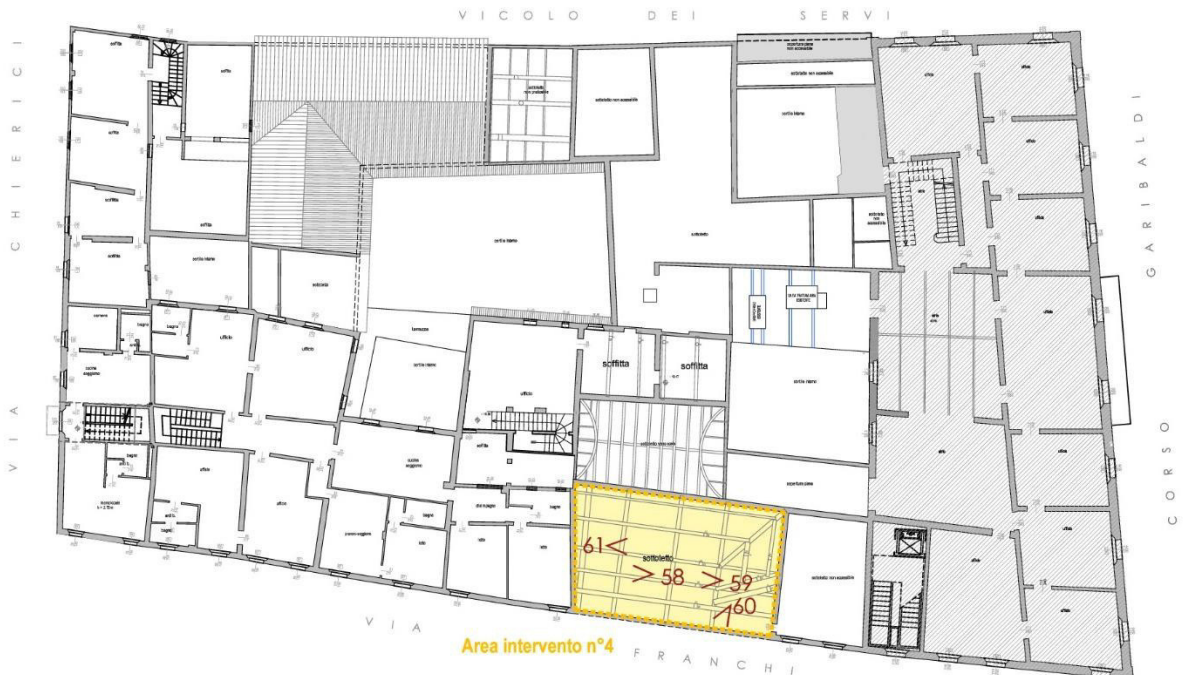
PIANTA PIANO TERZO

Il quarto intervento riguarda la copertura lignea sopra sala riunione di via Franchi è formata da elementi di grossa orditura (capriate e terzere) sormontate da travi in legno e tavelloni in laterizio che sostengono coppi posti in doppio strato. Nel sottotetto è presente una trave diagonale appoggiata sopra l'ultima capriata e il muro d'angolo, in modo tale da formare la linea di cantonale che risulta spingente. Nel sottotetto non sono presenti cordoli o tiranti perimetrali atti a contenere le spinte.

Il progetto prevede l'inserimento di piatti metallici e sistemi di connessioni con capochiavi a paletto, atti a eliminare le spinte ed evitare meccanismi di ribaltamento fuori piano delle murature.

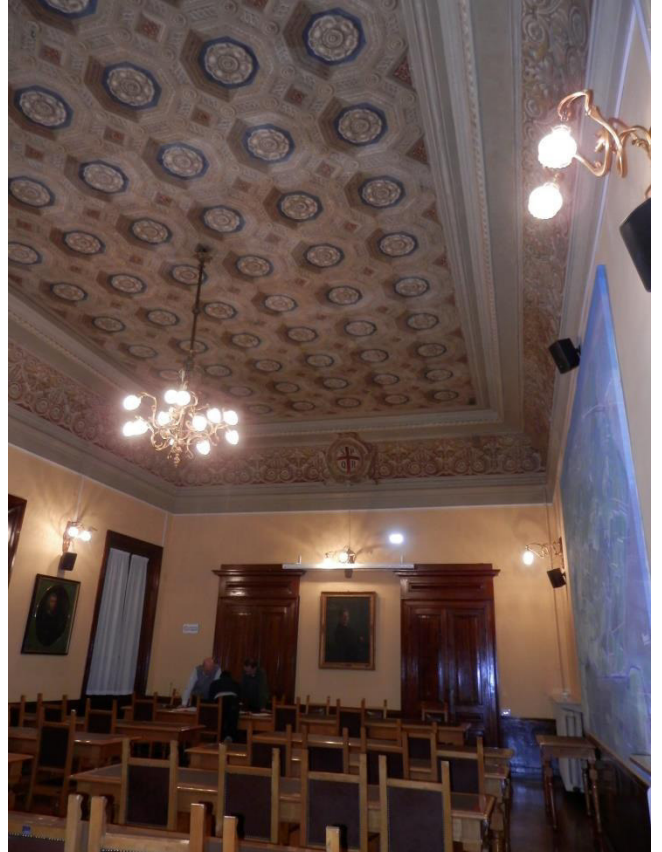
Foto 61-  
Stanza nel piano interiore (piano secondo)

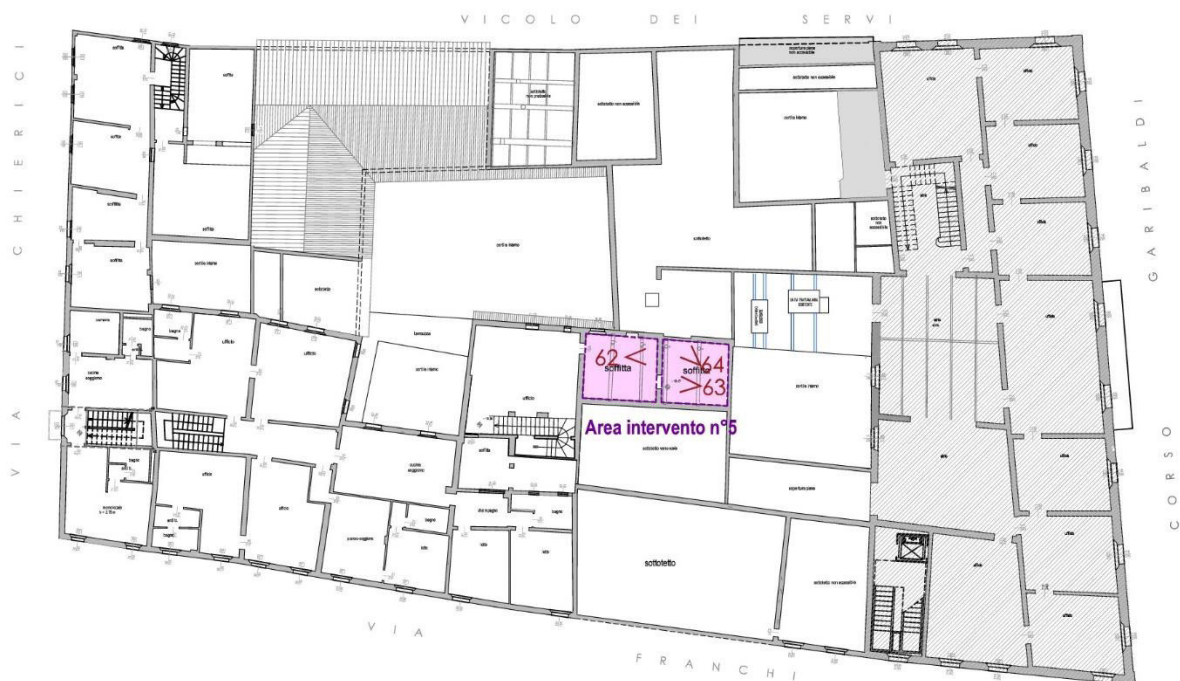
PIANTA PIANO TERZO

L'intervento riguarda la messa in sicurezza di una volta in muratura del piano secondo che ha subito delle lesioni nella parte intradossale. Si propone pertanto la realizzazione di una cappa estradossale al solaio voltato, costituita da un doppio strato di malta a base di calce naturale, con interposta una rete di fibre sintetiche (tipo PBO o Basalto) e acciaio. La cappa avrà uno spessore di circa 1 cm

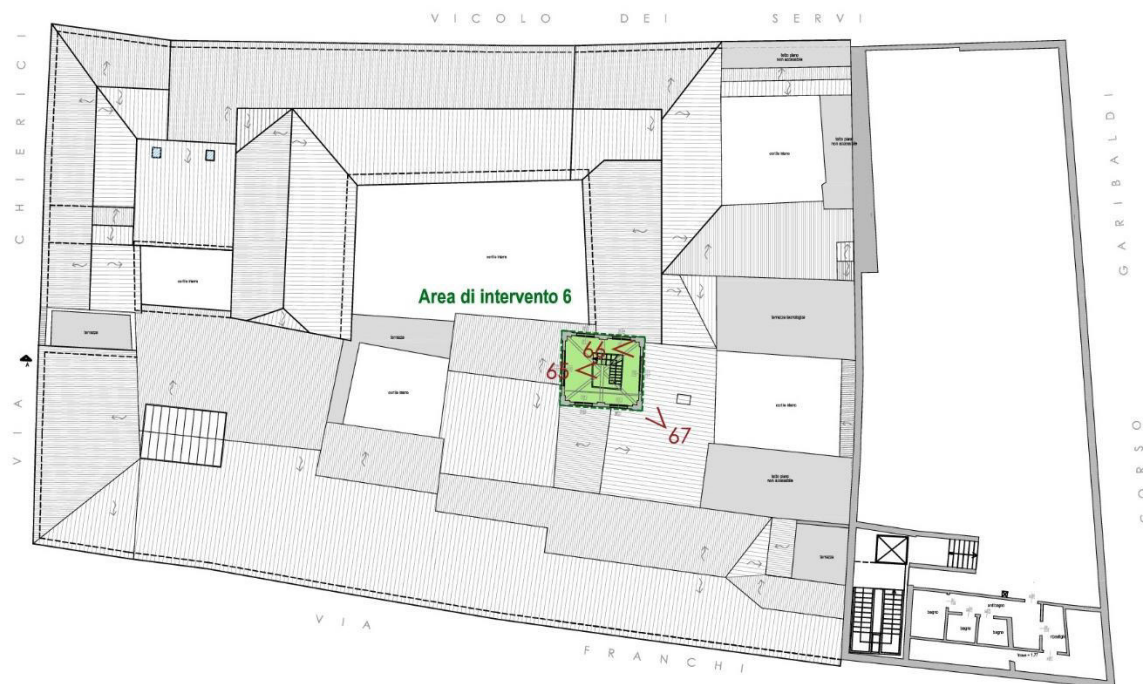
PIANTA PIANO QUINTO

Il sesto intervento riguarda la messa in sicurezza della torre all'interno del cortile. La torre presenta lesioni nelle murature e un sistema di copertura lignea spingente. Si propone di inserire un piatto metallico in testa alle murature in modo da eliminare le spinte dei travi, l'inserimento di cerchiature nelle finestre attualmente centinate e una serie di interventi scuci-cuci nelle murature.
