PALAZZO SEDE

*Intervento di restauro e risanamento conservativo
a seguito del sisma maggio 2012*

RELAZIONE TECNICO ILLUSTRATIVA

Interventi di **riparazione/rafforzamento locale** e opere di manutenzione per la **rifunzionalizzazione degli uffici** di piano secondo (ala ovest)

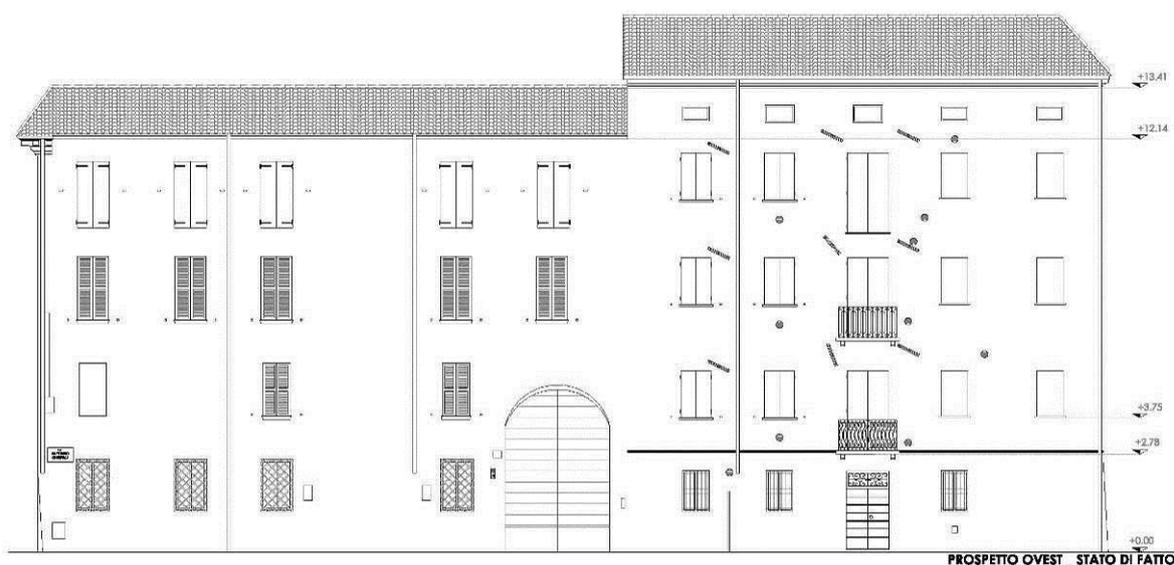
Prospetto – restituzione grafica stato di fatto

Il prospetto del Palazzo che si attesta su via Chierici è stato incatenato per circa ½ della facciata in tempi precedenti, poiché i vari eventi sismici che si sono susseguiti nel tempo hanno **evidenziato vulnerabilità della struttura muraria rispetto a fenomeni di ribaltamento**. L'analisi storico critica evidenzia infatti che questa porzione del palazzo è frutto di aggregazioni via via successive e che, non attestandosi sulla via principale, sono appunto il frutto di edilizia più povera e modesta, poiché l'interesse principale, anche per l'impiego di materiali e qualità costruttiva, coinvolgeva il fronte su Corso Garibaldi.

Per pervenire ad un completamento dell'opera avviata nei tempi precedenti, al fine d'assicurare le medesime condizioni di sicurezza della facciata contro il ribaltamento fuori piano, si propone l'inserimento di catene metalliche con otto **capochiavi a paletto di tipo tradizionale** sul lato nord-ovest di via Chierici. Le catene saranno collocate in prossimità delle travi principali.

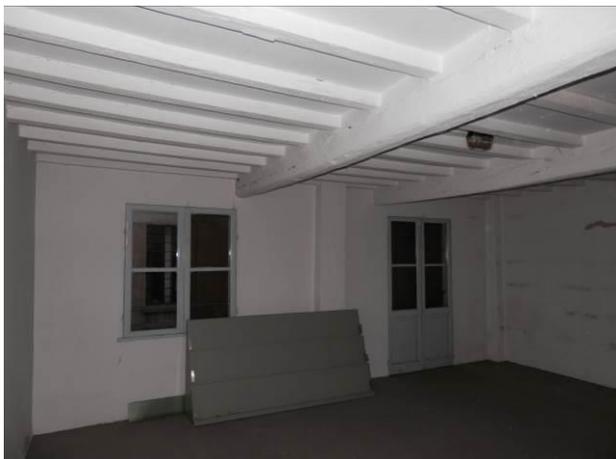
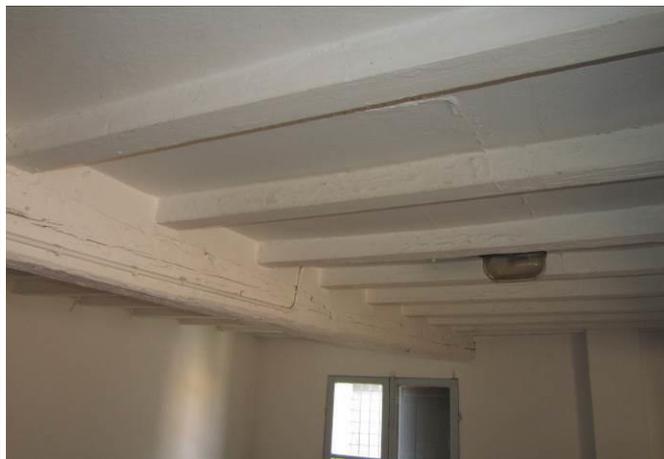
locali sottotetto non sono utilizzati, mentre i piani intermedi ospitano appartamenti abitati). Come si evince dalla relazione fotografica allegata e dalle fotografie sottostanti, tali ambiti sono privi di decorazioni ed elementi di pregio.

Per riordinare la facciata nel suo complesso, si provvederà inoltre al riordino dei capochiave esistenti, alla verifica del tirantaggio delle catene esistenti, alla rimozione dei graffiti presenti nella zoccolatura dell'edificio e al rinnovo del tinteggio con prodotti a base di calce.

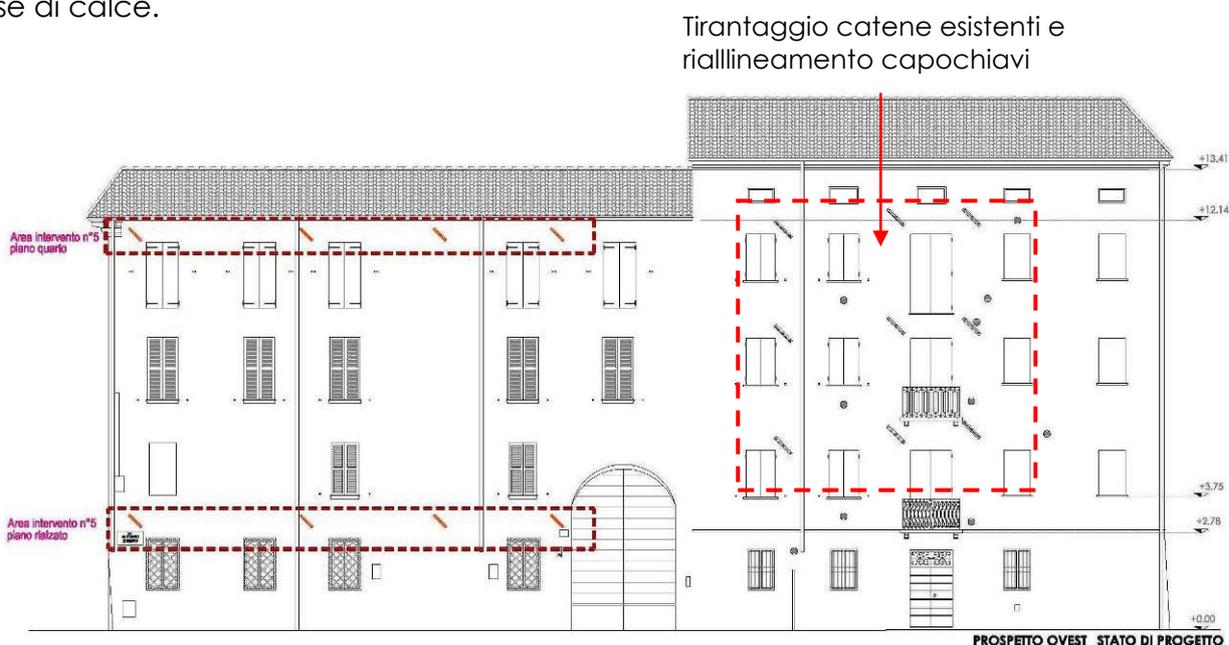
Prospetto – schema progettuale in cui si evidenzia la collocazione dei nuovi capochiave e il ritirantaggio, con posizionamento corretto, dei capochiave esistenti.

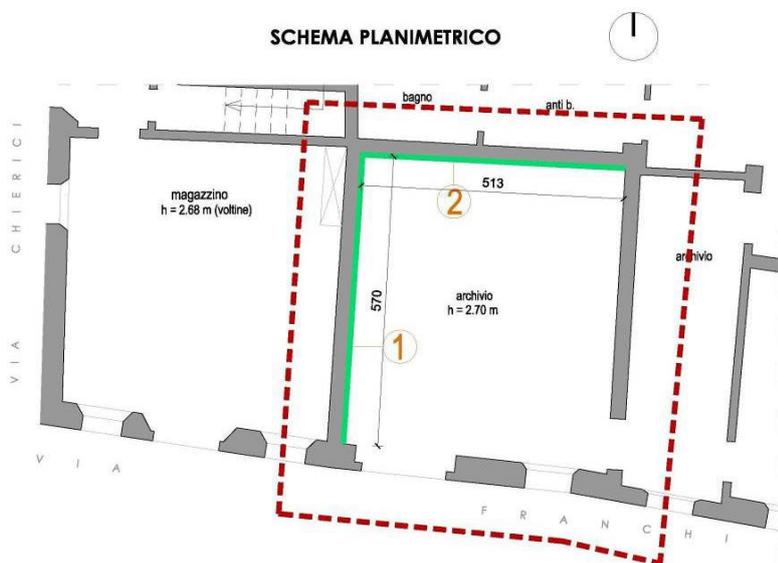
Le unità edilizie che si insinuano tra l'unità edilizia in angolo con via Chierici (in sinistra, colore arancio), e la "Casa del Portico" che si attesta su Corso Garibaldi (lato destro - colore verde) su questa via sono contrassegnate in giallo, magenta, blu e grigio. Si tratta di una porzione a tre livelli, depauperata da stilismi, che comprende l'antica porzione di palazzo Franchi. Come per le porzioni che si attestano su Via Chierici, anche in queste zone l'analisi storica denuncia la presenza di materiali e tipologie costruttive più povere. In particolare, nella zona di archivio evidenziata, una lesione sul muro ha consentito di verificare la presenza di due murature a sacco con paramenti non collegati tra loro. La situazione si ritiene di potenziale rischio in caso di sisma, poiché si tratta di murature portanti.

Individuazione delle due pareti (colore verde) portanti a sacco

La proposta progettuale prevede l'inserimento di diatoni in acciaio con maglia quadrata 70x70 cm, formati da barre ad aderenza migliorata B450 c 8 lunghi 25 cm. Si prevedono inoltre interventi di scuci-cuci, nelle zone più critiche, ed il riempimento dell'intercapedine con malta di calce idraulica naturale (nh15) m5 o superiore.

Tale soluzione permetterà di realizzare un efficace collegamento fra i paramenti murari, evitando il distacco di uno di essi o l'innesco di fenomeni d'instabilità per compressione.

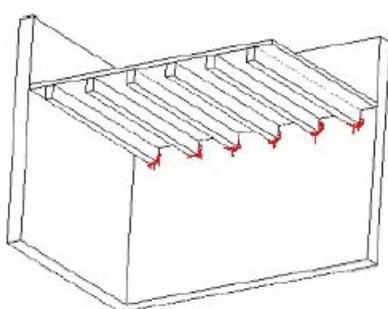
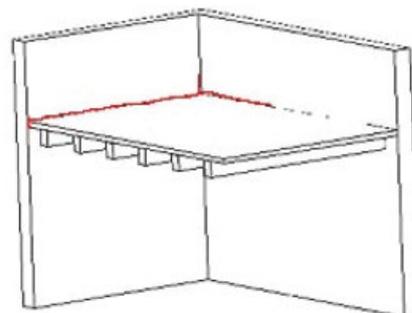
M10. SFILAMENTO TESTA DELLE TRAVI E/O MARTELLAMENTO

Al piano terzo è presente un pilastro in muratura 25x38 cm, sul quale confluiscono le travi di copertura in legno del tetto. Il pilastro è lesionato e leggermente inflesso nella parte superiore in corrispondenza degli appoggi delle travi. Nelle murature d'ambito, si denota la presenza di lesioni, anche di tipo passante, e di giunti di malta prossimi alla polverizzazione.

Facendo un'analisi avvalendosi della scheda palazzi, le lesioni principali si riscontrano in testa al pilastro e nello sfilamento delle travi che vi confluiscono, con un'azione di martellamento sulla parte alta del pilastro, oltre a collassi locali per irregolarità costruttive.

Come accennato, trattandosi di un ambito sottotetto non utilizzato, si propone di conservare il pilastro e procedere sia alla sua incamiciatura che al suo controventamento, lasciando gli elementi di rinforzo a vista. Il pilastro sarà incamiciato mediante 4 angolari metallici ed una serie di calastrelli formati da piatti metallici. L'incamiciatura contribuirà ad aumentare la resistenza al taglio del pilastro.

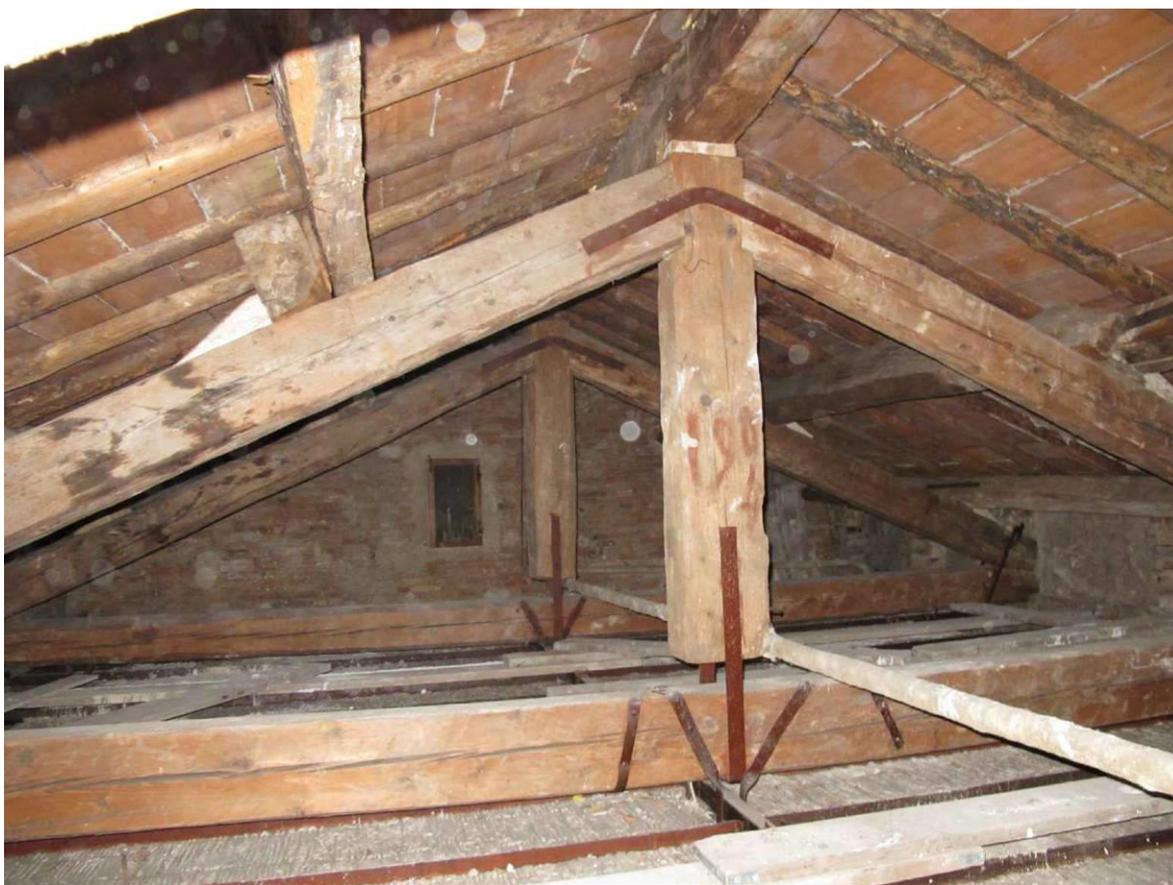
2.4 SALA RIUNIONE QUARTO LIVELLO: analisi delle vulnerabilità e proposta progettuale

La copertura lignea posta al di sopra della sala riunione di via Franchi è formata da elementi di grossa orditura (capriate e terzere) sormontate da travi in legno e tavelloni in laterizio che sostengono coppi posti in doppio strato.

Nel sottotetto è presente una trave diagonale appoggiata sopra l'ultima capriata e il muro d'angolo, in modo tale da formare la linea di cantonale che risulta spingente. Nel sottotetto non sono presenti cordoli o tiranti perimetrali atti a contenere le spinte.

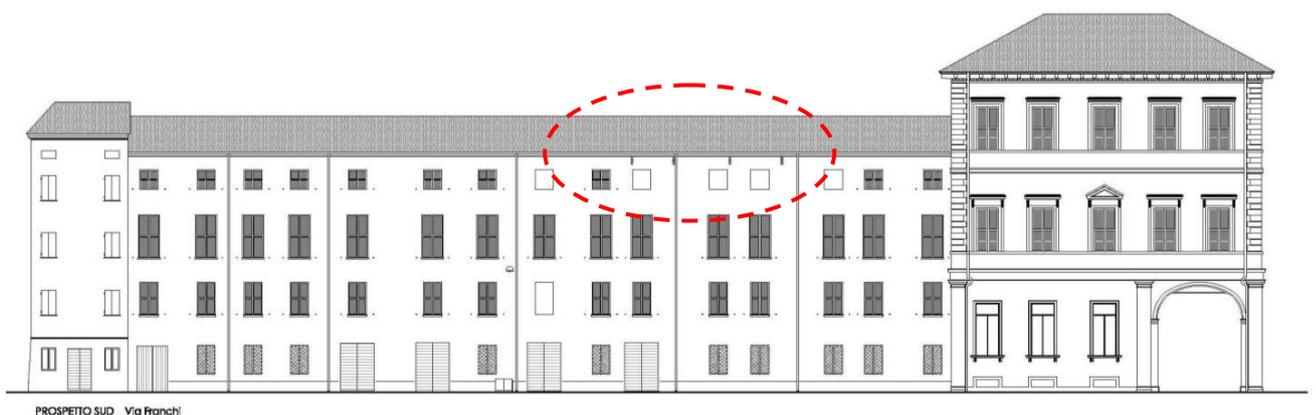
Introducendo i tiranti fra capriate e muratura l'accelerazione è:
 $a_{g(SLV)} = 0,196 > a_{g,rif}(P_{VR}) = 0,179$ la **verifica risulta soddisfatta**.

Schema di prospetto con riportata la posizione dei quattro capochiave

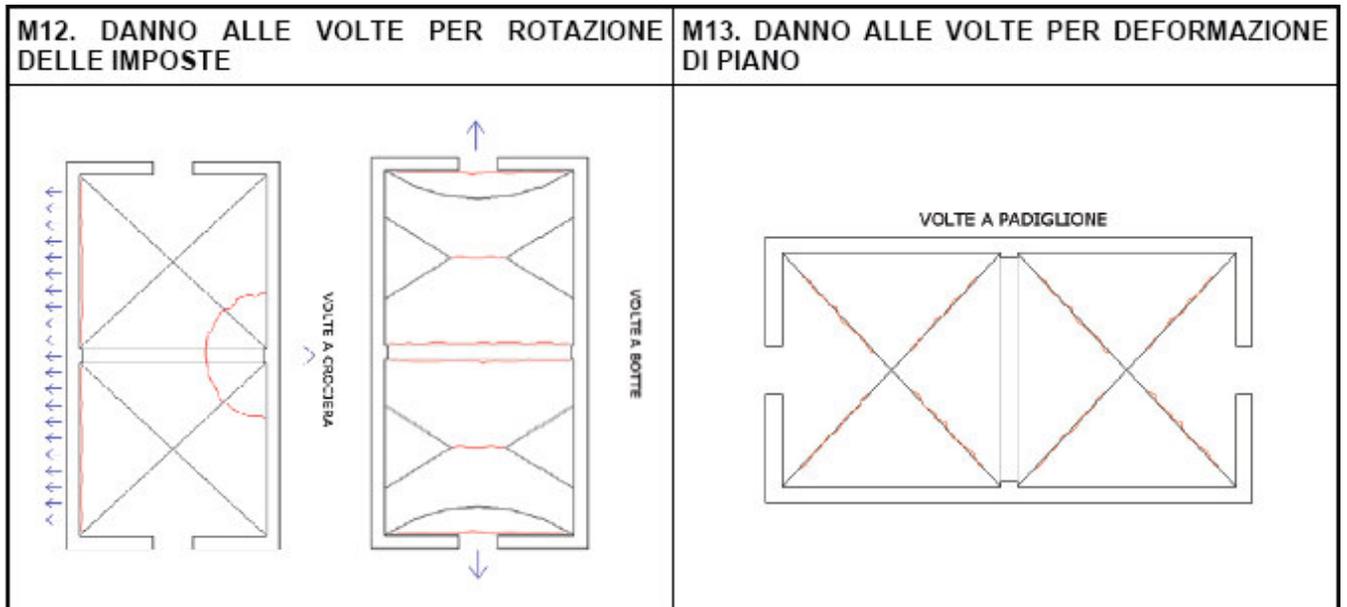
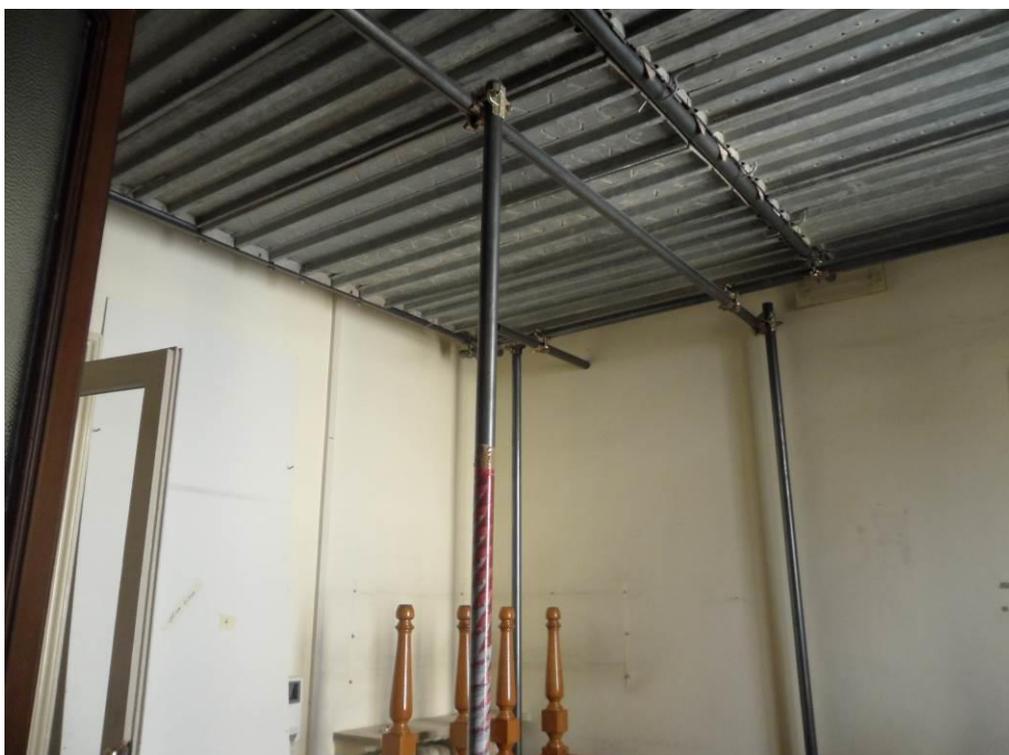
Situazione attuale

Al piano quarto nella zona centrale è presente una volta in muratura che ha subito delle lesioni nella parte intradossale. Nella stanza adiacente vi è un solaio in legno anch'esso parzialmente danneggiato.

Il Consorzio, dopo aver provveduto alla puntellazione e allo svuotamento degli uffici che si attestano intorno a questi spazi (peraltro limitrofi alla via d'esodo), ha ritenuto opportuno effettuare un'indagine non invasiva sulla volta, per verificarne l'effettivo stato di danno, mediante termografia. L'indagine è stata condotta dal TSA di Padova, mediante controllo non distruttivo, ed ha evidenziato un quadro fessurativo di media entità, con lesioni diffuse, alcune delle quali passanti.

Trattandosi di pochi metri quadrati prossimi alla via di fuga, si ritiene indispensabile provvedere alla sua riparazione. Al piano sovrastante (sottotetto), è presente un semplice pavimento in tavelle di cotto appoggiato al di sopra della volta. Si propone pertanto la realizzazione di una cappa estradossale al solaio voltato, costituita da un doppio strato di malta a **base di calce naturale**, con interposta una rete di fibre sintetiche (tipo PBO o Basalto) e acciaio. La cappa avrà uno spessore di circa 1 cm. L'intervento prevederà dunque lo smontaggio del pavimento esistente in zona sottotetto, la pulitura della volta, la realizzazione della cappa, e la riposa della pavimentazione esistente.

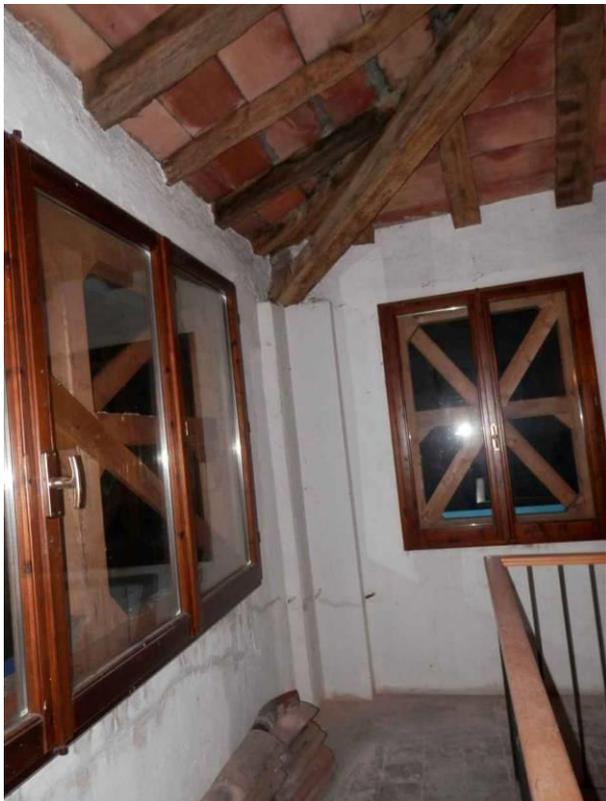
Struttura interna della torretta

Nelle foto che seguono si visualizza la struttura interna della copertura, costituita da 4 diagonali spingenti, oltre al sistema di orditura lignea secondaria e alle tavelle di chiusura prima del manto di coppi.

Si nota come il diagonale si appoggi nell'angolo murario ingrossato, e che sopra di esso non sia presente nessun sistema di cordolatura.

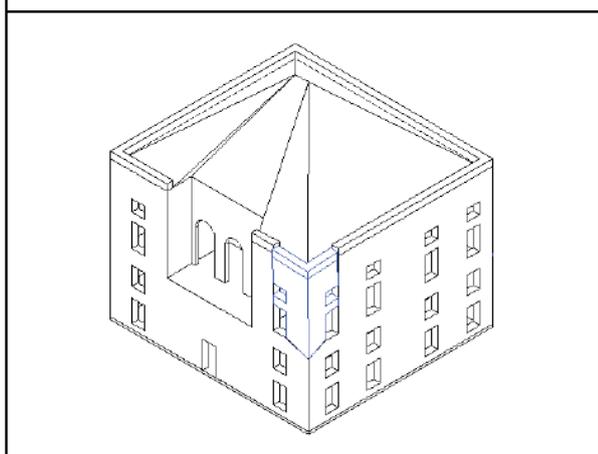
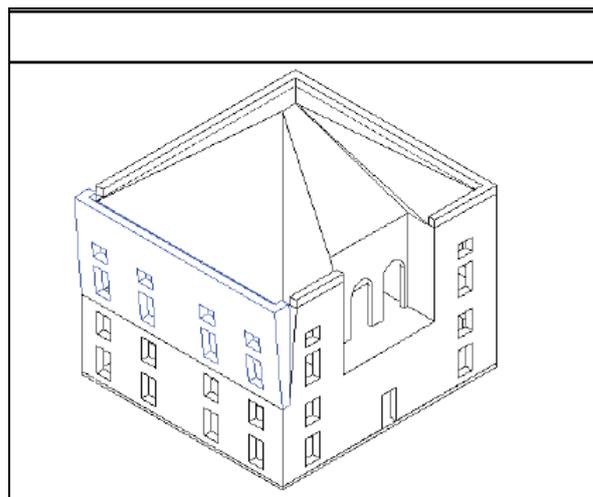
M4. RIBALTAMENTO DEL CANTONALE

I meccanismi principali riguardano il ribaltamento del cantonale e dei muri della torretta.

La proposta progettuale è stata a lungo valutata con il Funzionario preposto, al fine di definire una soluzione funzionale dal punto di vista strutturale, e gradevole sul piano percettivo, senza però nasconderla effettuando interventi di demolizione in traccia sulle murature perimetrali. Si propone pertanto di predisporre due livelli di cerchiatura, formati da piatti metallici sopra e sotto le finestre, in modo da eliminare le spinte dei diagonal, realizzando così un elemento unico scatolare delle murature con la copertura.

Inoltre si propone di inserire delle cerchiature metalliche nelle finestre attualmente centinate, e una serie di interventi scuci-cuci nelle murature al fine di riparare le lesioni presenti.

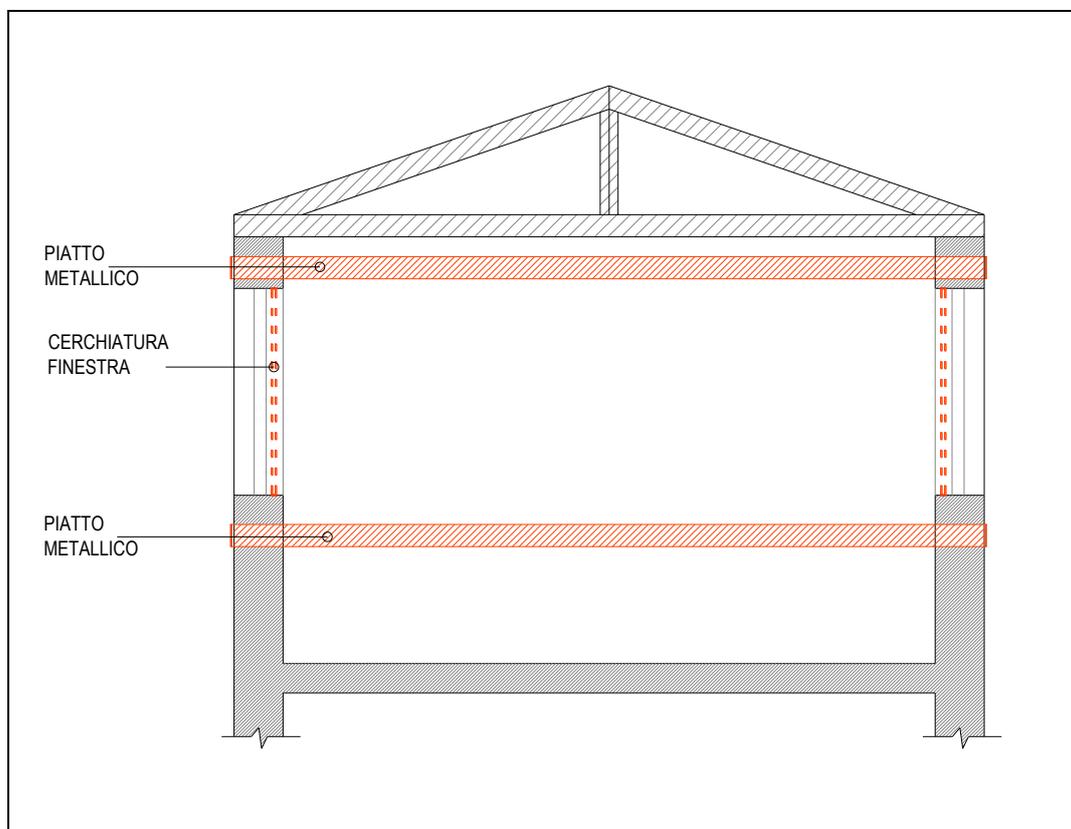
Schema di fasciatura della torre e di cerchiatura delle finestre.

Nella figura che segue viene schematizzato il doppio ordine di fasciatura della torre, che sarà realizzato con un piatto metallico di basso spessore posto esternamente, e verniciato con la stessa tinta delle pareti della torre. Infine nelle finestre saranno posizionate cerchiature metalliche rettangolari, sulle quali sarà reinstallato il serramento ligneo esistente.

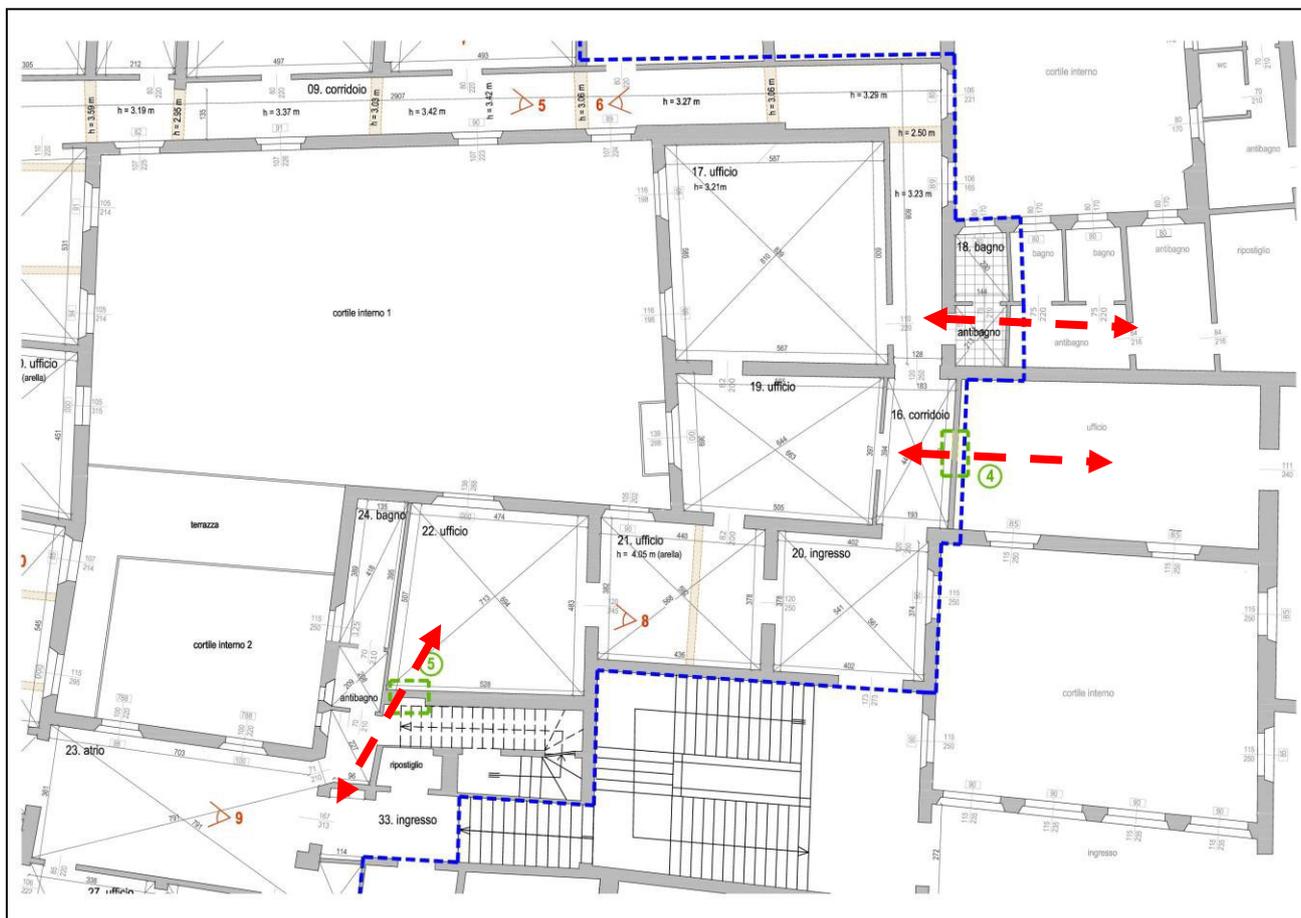
In evidenza, l'asse visivo interrotto dalla chiusura della porta identificata in verde con il numero 4, che probabilmente in origine consentiva un collegamento tra il corridoio, l'atrio e l'androne dello scalone, e il passaggio indicato con il numero 5, che consentiva il collegamento planimetrico di tutti gli ambienti, nonché l'ingresso indipendente all'ufficio 22. Infine si evidenzia al chiusura che non consente più l'utilizzo del gruppo bagni sia dall'ala est che dall'ala ovest dell'edificio.
