CONSORZIO di BONIFICA dell' EMILIA CENTRALE

MESSA IN SICUREZZA E CONSOLIDAMENTO DELLE ARGINATURE DEL RIO ENZOLA CON REALIZZAZIONE DI MANUFATTO DERIVATORE IN AREA DI LAMINAZIONE LATERALE

N.	Titolo:
A	RELAZIONE TECNICA e ILLUSTRATIVA
Scala:

Codice Progetto:
114/20/00

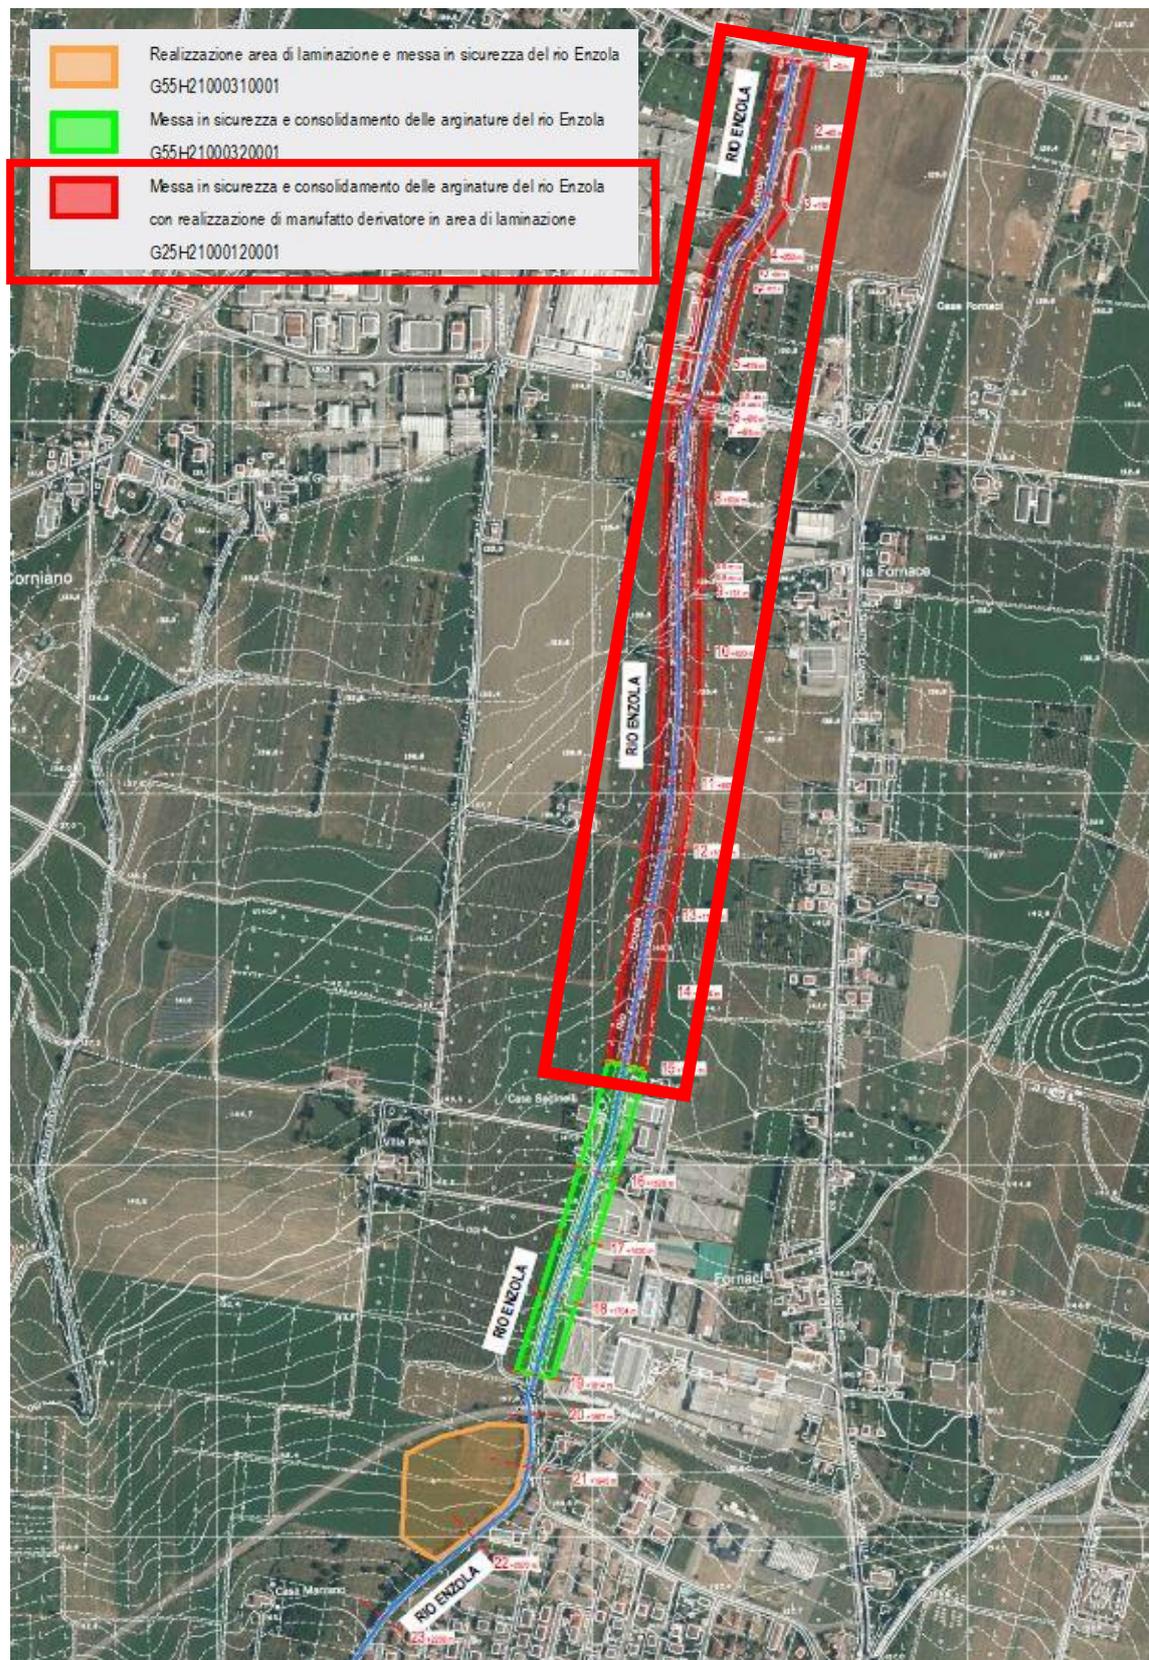
FIGURA 2-1 – ANALISI MORFOLOGICA RIO ENZOLA, INDIVIDUAZIONE AREA DI INTERVENTO

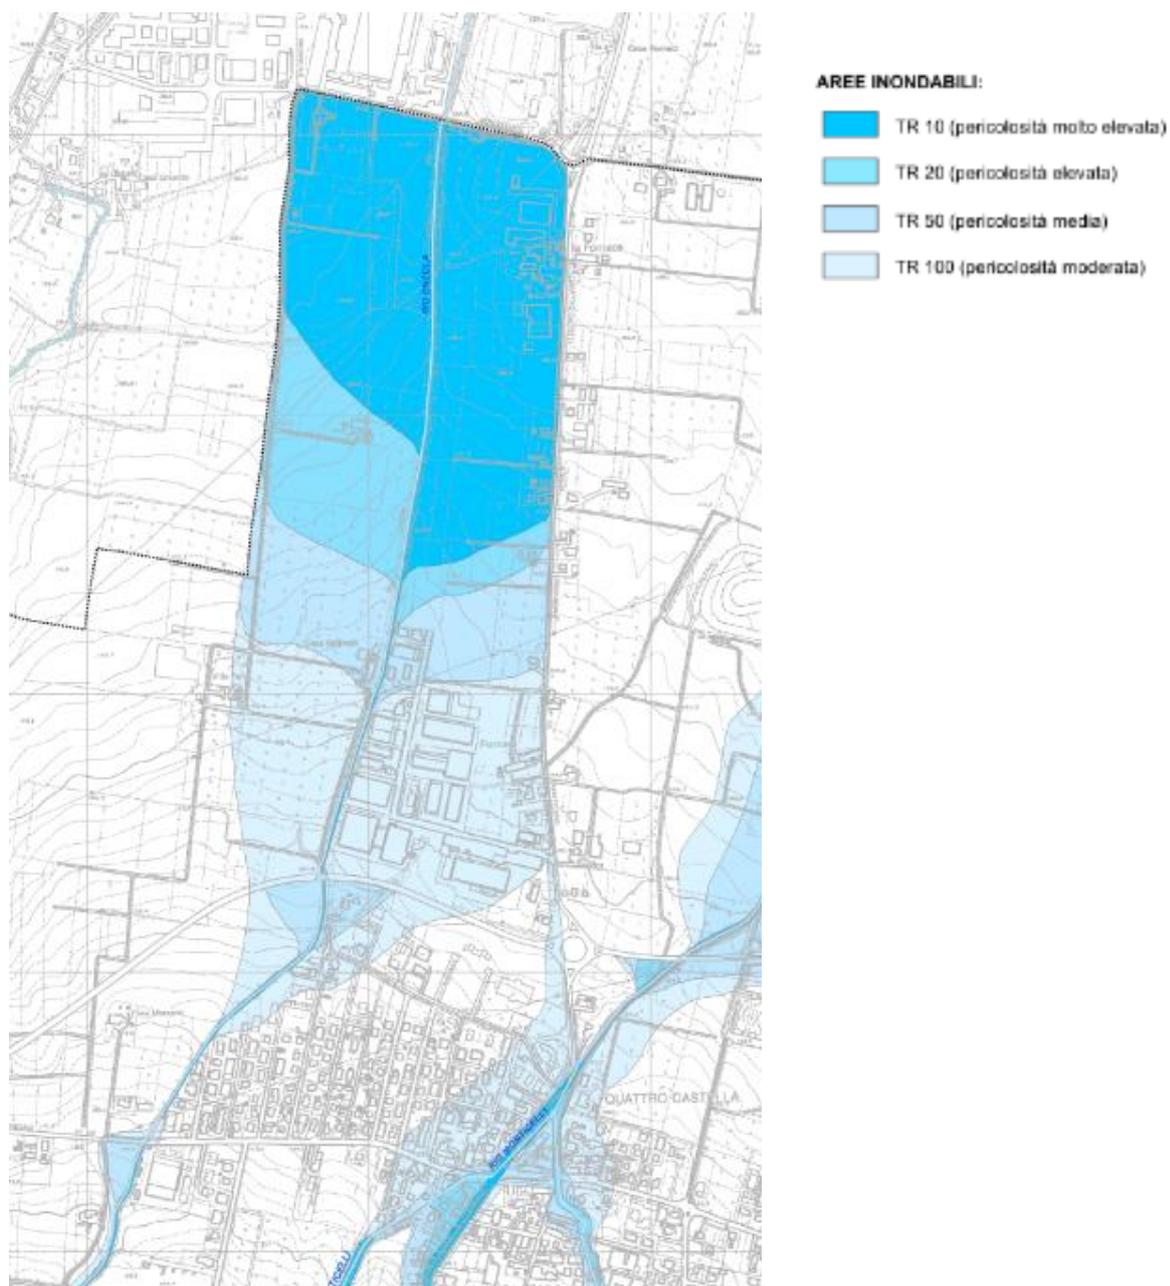
FIGURA 3-1 – ESTRATTO TAVOLA 08-1 PERICOLOSITÀ IDROGEOLOGICA: FENOMENI TORRENTIZI DELLO STUDIO DEL 2009

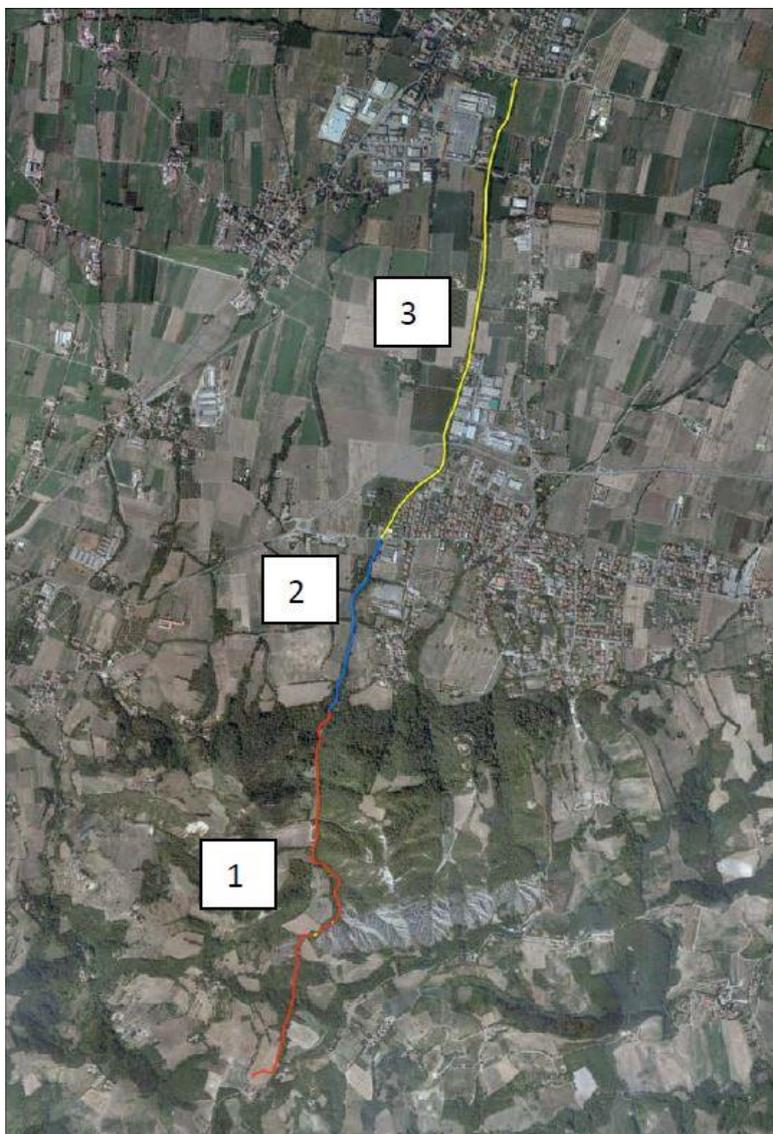
In prima analisi è stato analizzato il corso d'acqua lungo l'intero tratto dalle sorgenti alla foce ed è stato suddiviso, mediante applicazione di analisi morfologica con indice IQM in tre tratti:

- tratto 1: coincide con il segmento confinato a canale singolo presente nell'area collinare appenninica
- tratto 2: coincide con il segmento non confinato sinuoso presente nell'alta pianura
- tratto 3: coincide con il segmento non confinato rettilineo presente nell'alta pianura

FIGURA 3-2 – ANALISI MORFOLOGICA RIO ENZOLA, SUDDIVISIONE IN TRATTI OMOGENEI (PROGETTO LIFE RII)

Tratto 1 del Rio Enzola

Tratto 2 del Rio Enzola

Tratto 3 del Rio Enzola

Il tratto, non confinato rettilineo, appare essere in scadente stato morfologico (IQM indicativamente pari a 0,46), a causa delle arginature pressoché continue e alla pensilità del fondo.

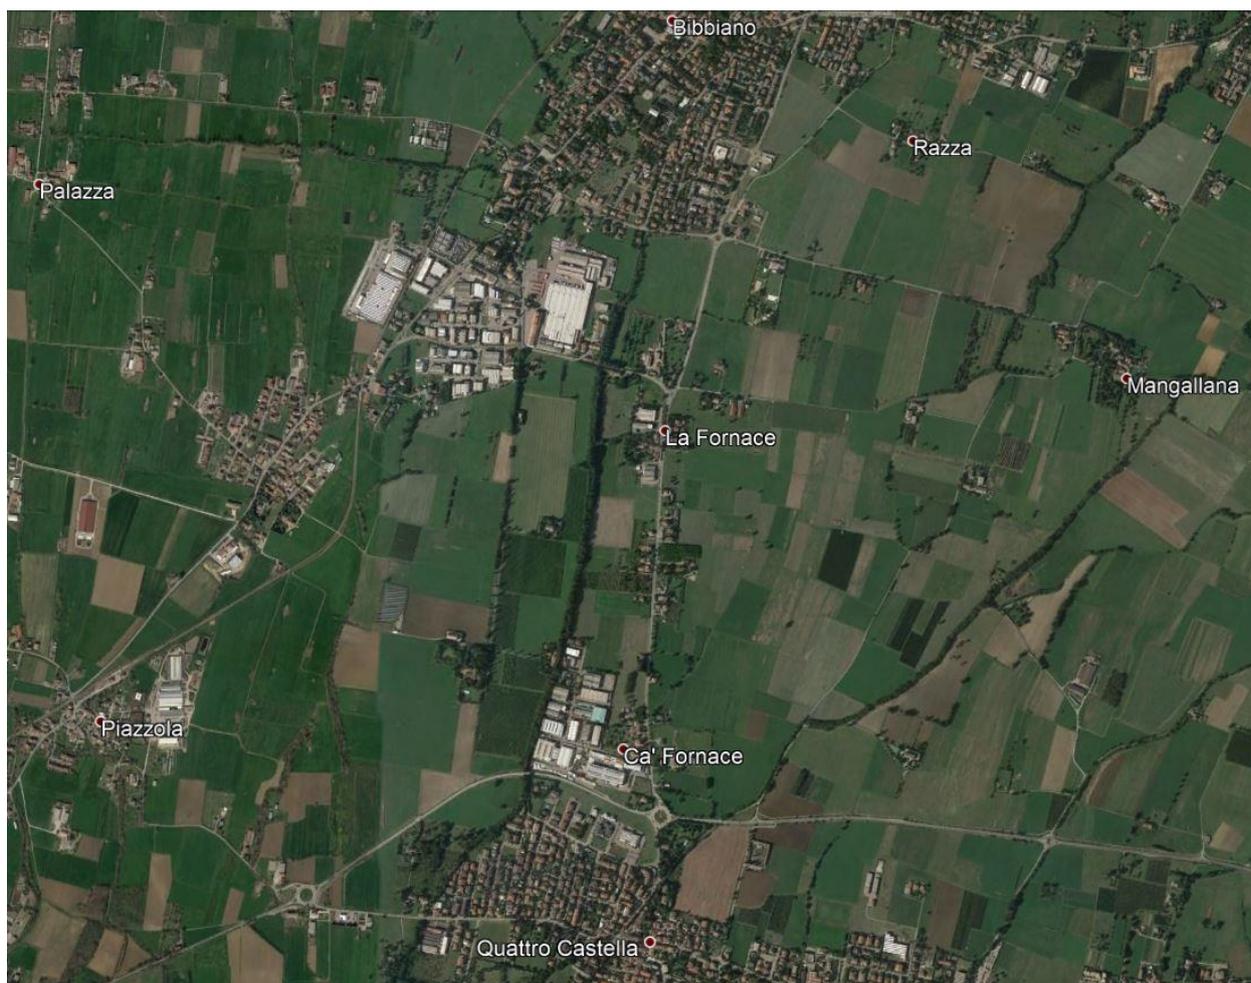
Il tratto del Rio Enzola interessato dagli interventi di progetto è quello esteso dall'area industriale Fornaci a nord dell'abitato di Quattro Castella fino a via S. Giovanni Bosco a sud di Bibbiano.

FIGURA 3-3 – INDIVIDUAZIONE DELL'AREA DI INTERVENTO

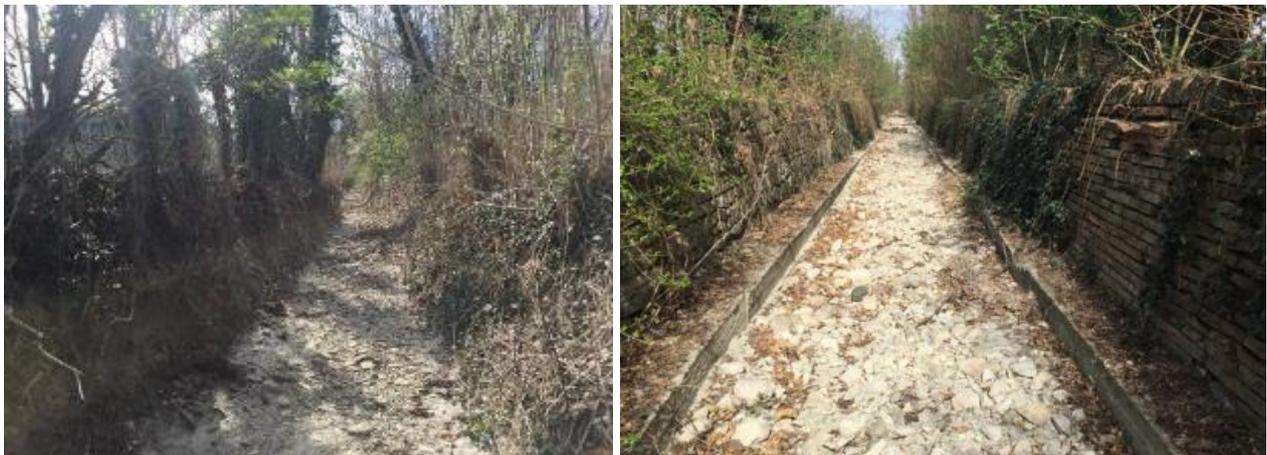
FIGURA 3-4 – RIO ENZOLA: TRATTO A VALLE DELL'AREA INDUSTRIALE FORNACI

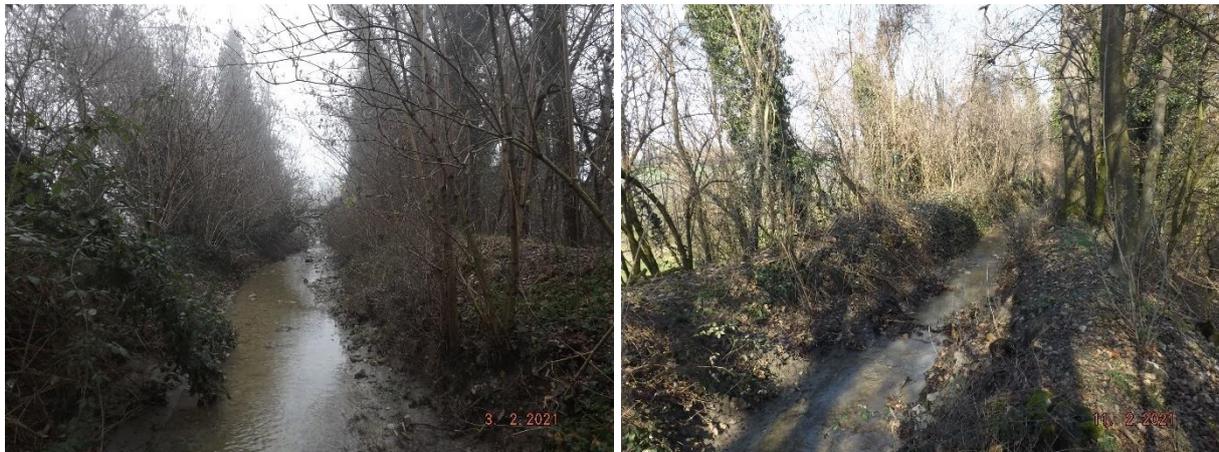
FIGURA 3-5 –RIO ENZOLA, TRATTO A VALLE DELL'AREA INDUSTRIALE FORNACI

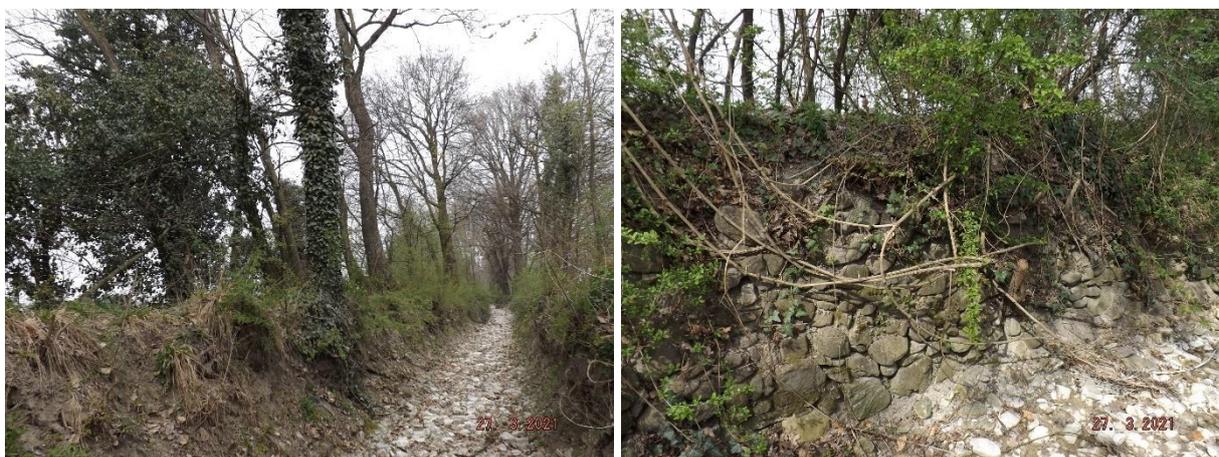
FIGURA 3-6 – RIO ENZOLA, VEGETAZIONE SPONDALE E RIVESTIMENTI IN PIETREME

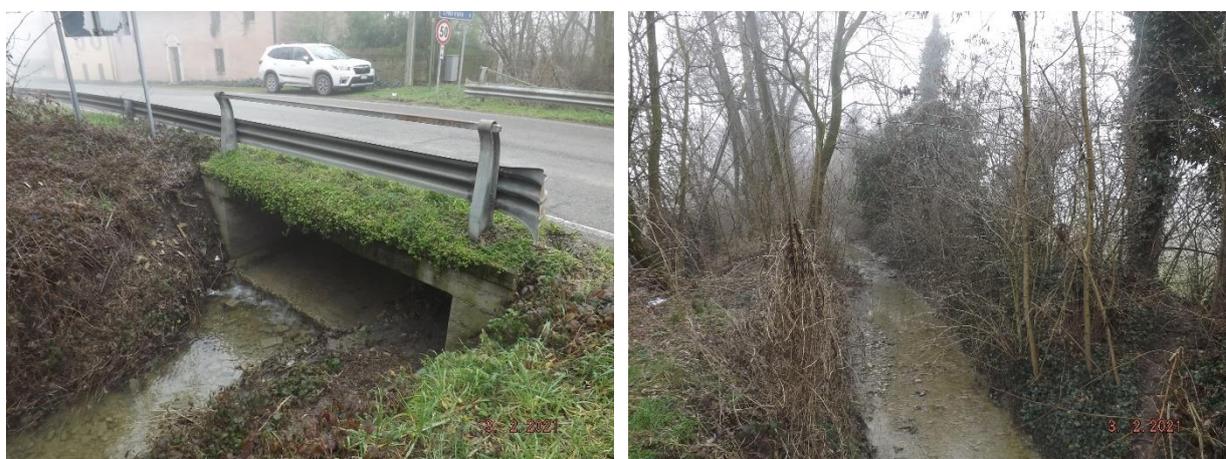
FIGURA 3-7 – RIO ENZOLA, TRATTO IN CORRISPONDENZA DELL'ATTRAVERSAMENTO DI VIA VITTORIO VENETO

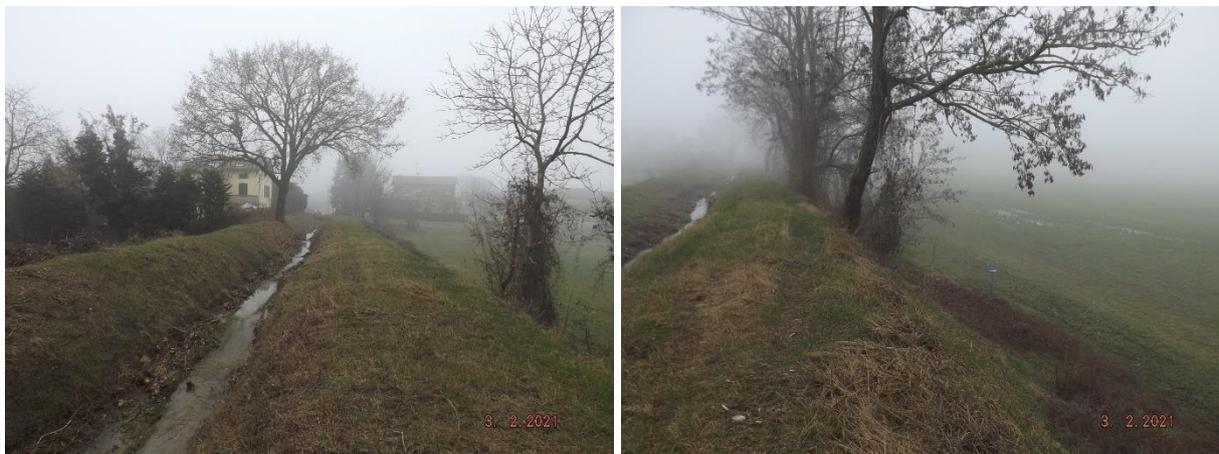
FIGURA 3-8 – RIO ENZOLA, TRATTO TERMINALE PENSILE A MONTE DELLO SCOLMATORE A BIBBIANO

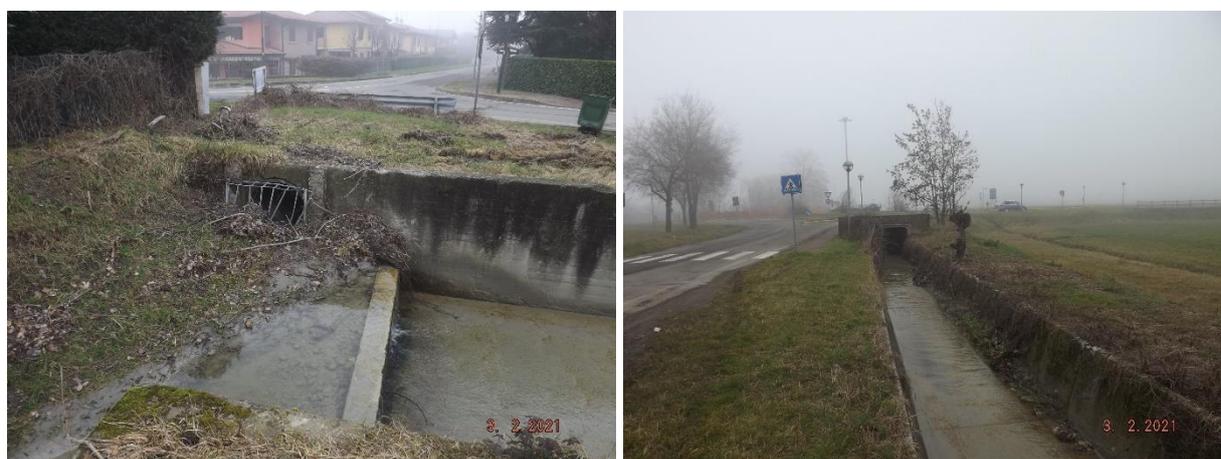
FIGURA 3-9 – RIO ENZOLA, MANUFATTO SCARICATORE A BIBBIANO

L'assetto strutturale pensile è mantenuto dal rio sino alle porte del comune di Bibbiano punto in cui è presente uno scaricatore che permette alle acque di piena (Q_{max} ricevente dal Rio Enzola pari a 7 mc/s) di aggirare il centro di Bibbiano, evitando che entrino nel tratto tombato presente nell'abitato. Lo scolmatore scarica le acque nel Canale del Ghiardo, il quale alimenta il Torrente Modolena, principale affluente del Torrente Crostolo

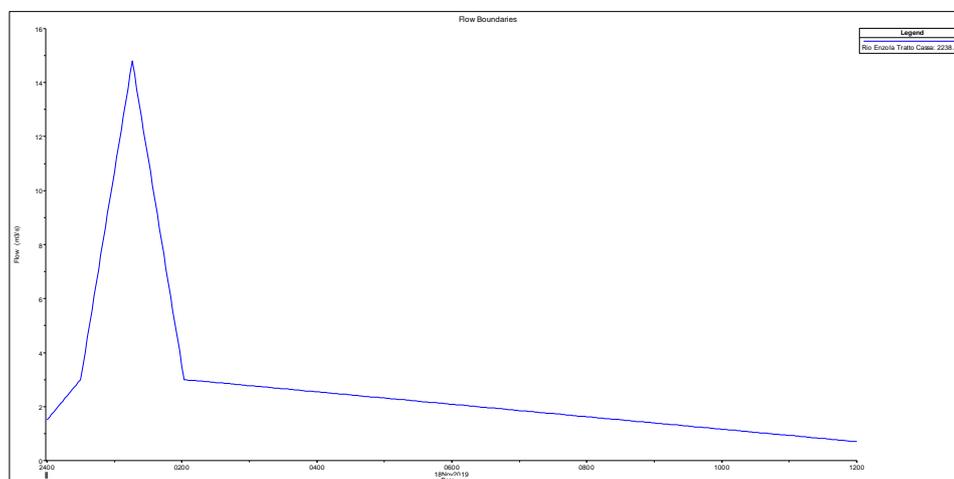
Gli idrogrammi utilizzati per la modellazione della cassa d'espansione sono quindi di forma triangolare, con durata pari a 2 tc e picco in corrispondenza di tc. Il ramo di risalita, prima del picco è stato esteso fino ad una portata di 1.5 mc/s per poter garantire la stabilità di calcolo della simulazione in moto vario, essendo impossibile partire dalla condizione di alveo asciutto. Inoltre, anche il ramo di esaurimento è stato esteso fino ad una portata bassa oltre che nel tempo, in modo da far perdurare l'evento per una durata di 12 ore. Si è fatta tale valutazione per poter valutare interamente l'effetto di laminazione della cassa di espansione (l'effetto di laminazione della cassa può protrarsi per diverse ore dall'evento di piena).

FIGURA 4-1 – RIO ENZOLA, IDROGRAMMA SIMULATO PER UN TEMPO DI RITORNO PARI A 200 ANNI

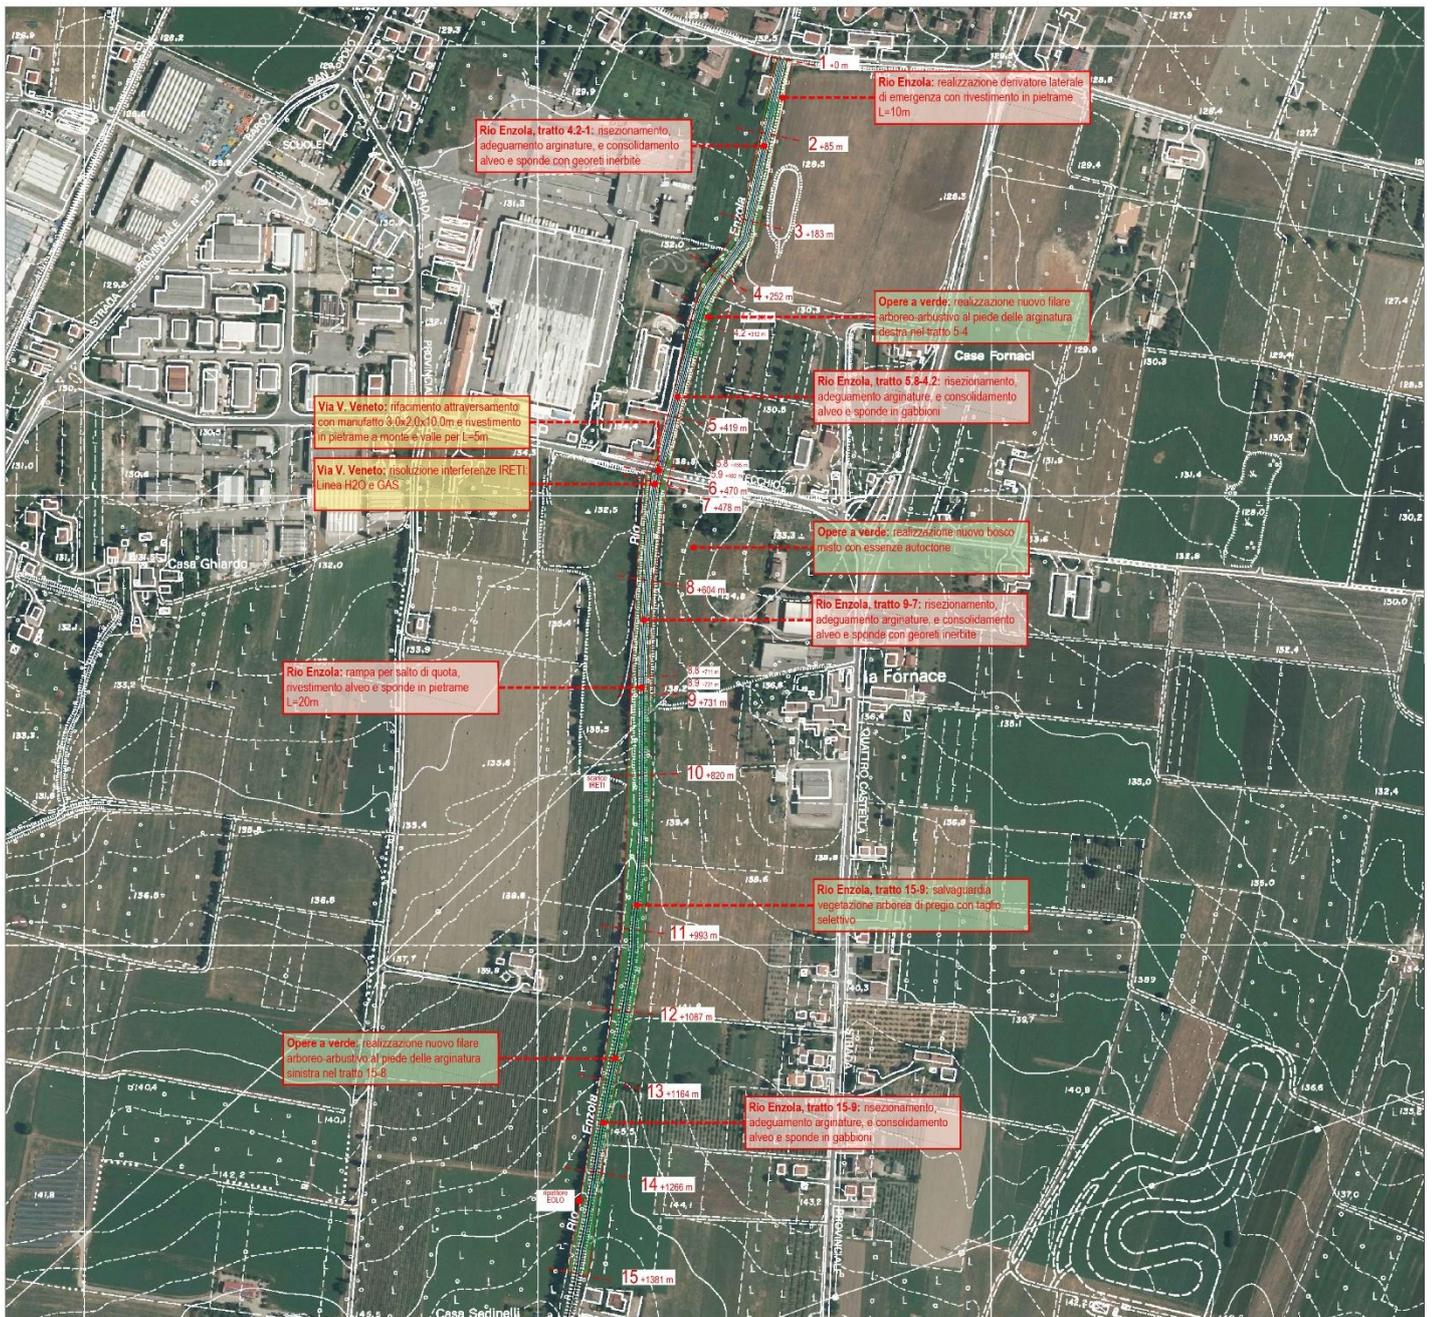
FIGURA 5-1 – INDIVIDUAZIONE INTERVENTI DI PROGETTO

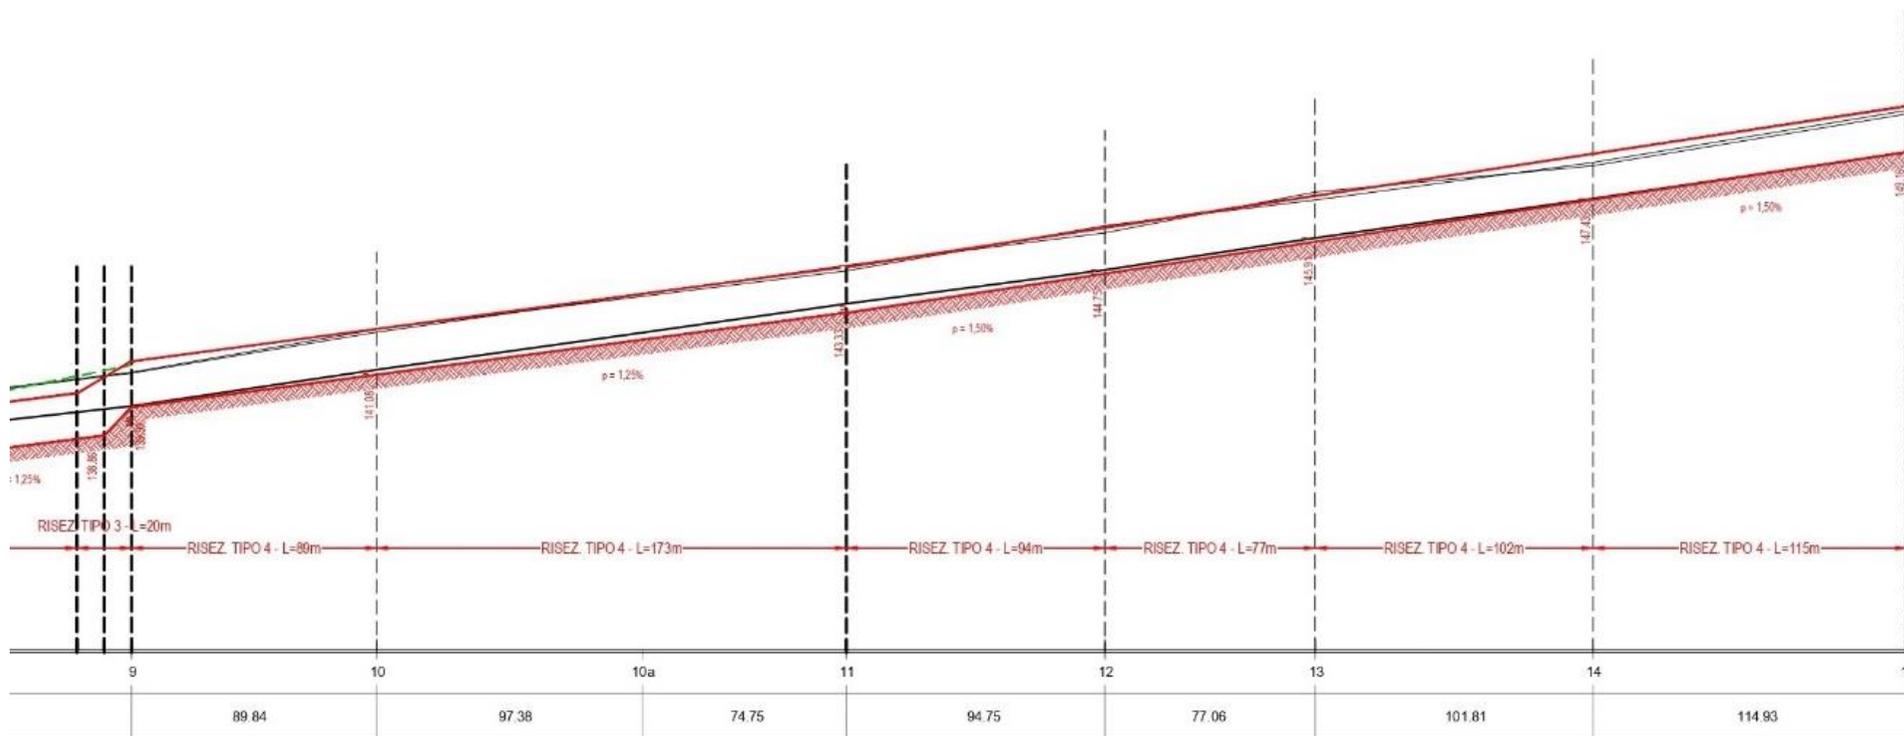
FIGURA 5-2 – RIO ENZOLA, PROFILO LONGITUDINALE DI PROGETTO, TRATTO DA SEZ. 15 A SEZ. 8.8

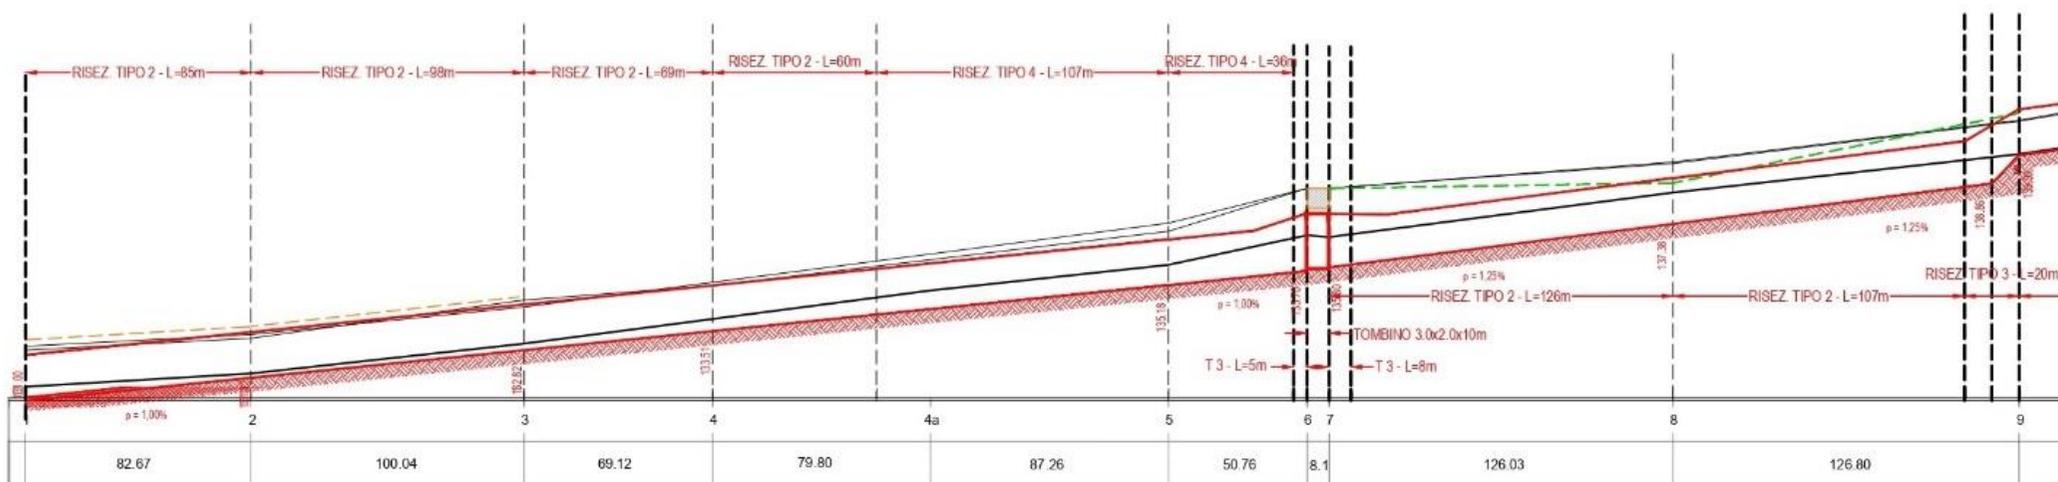
FIGURA 5-3 – RIO ENZOLA, PROFILO LONGITUDINALE DI PROGETTO, TRATTO DA SEZ. 9 A SEZ. 0

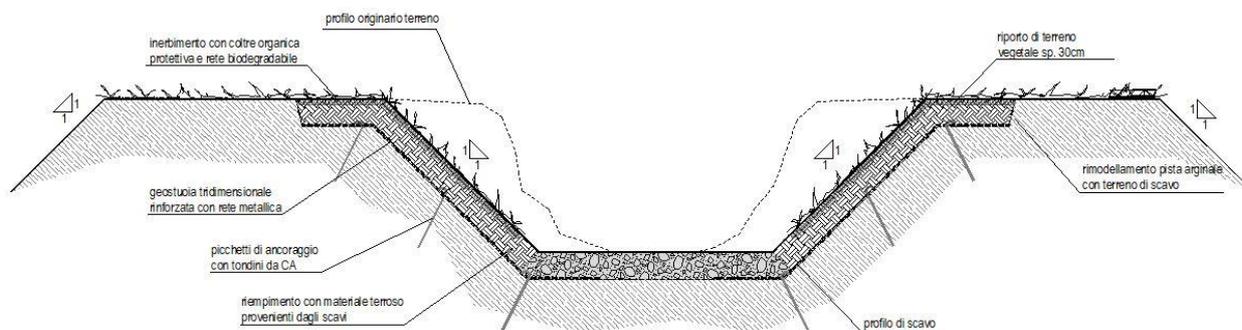
La tipologia 2 "canale inerbito" prevede di realizzare una sezione di forma trapezoidale con larghezza di fondo alveo pari a $b=2.5\text{m}$ e altezza $H=1.65\text{m}$, le scarpate avranno pendenza 1/1 (45°). L'intervento si realizza mediante lo scavo a sezione obbligata e messa in sagoma del canale, un secondo scavo di 30cm sull'intera sezione per la messa a dimora della georete tridimensionale antierosiva per mantenere stabili le sponde, il riporto di terreno coltivo e la semina delle scarpate con adeguata preparazione. Sul fondo alveo verrà riportato il materiale lapideo già presente. La sezione si completa con la formazione di due piste di manutenzione in terra ottenute mediante la risagomatura con riporto del coronamento arginale.

FIGURA 6-1 – INTERVENTO DI PROGETTO, SEZIONE TIPOLOGICA 2 "CANALE INERBITO"

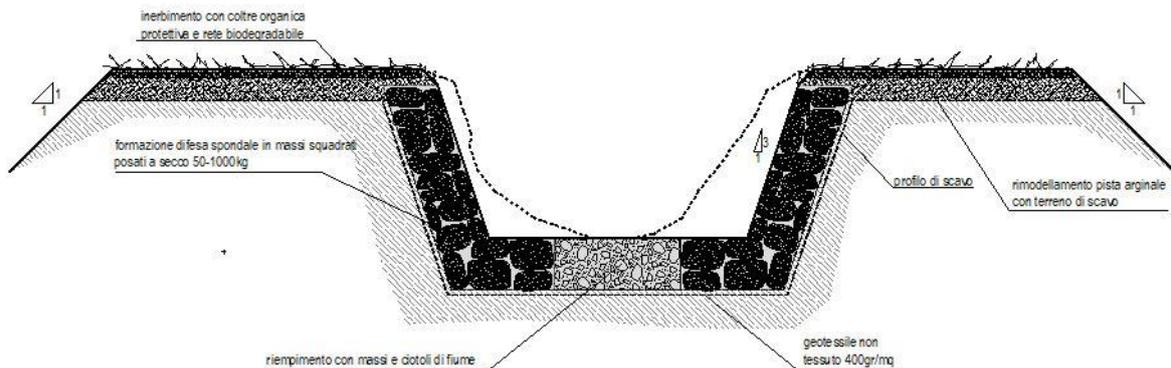
La tipologia 3 "canale in pietrame spaccato a secco" prevede di realizzare una sezione di forma trapezoidale con larghezza di fondo alveo pari a $b=2.5\text{m}$ e altezza $H=1.65\text{m}$, le scarpate avranno pendenza 1/3 (70°). L'intervento si realizza mediante lo scavo a sezione obbligata e messa in sagoma del canale, un secondo scavo di 50cm sull'intera sezione, posa di tessuto non tessuto a protezione dallo svuotamento dei

terreni fini, posa di pietrame di cava spaccato in blocchi da 50-1000kg per la costruzione della difesa spondale opportunamente basata su un berma al piede e riempimento del fondo alveo con massi e ciottoli di fiume. La sezione si completa con la formazione di due piste di manutenzione in terra ottenute mediante la risagomatura con riporto del coronamento arginale.

FIGURA 6-2 – INTERVENTO DI PROGETTO, SEZIONE TIPOLOGICA 3 “CANALE IN PIETRAMME SPACCATO A SECCO”

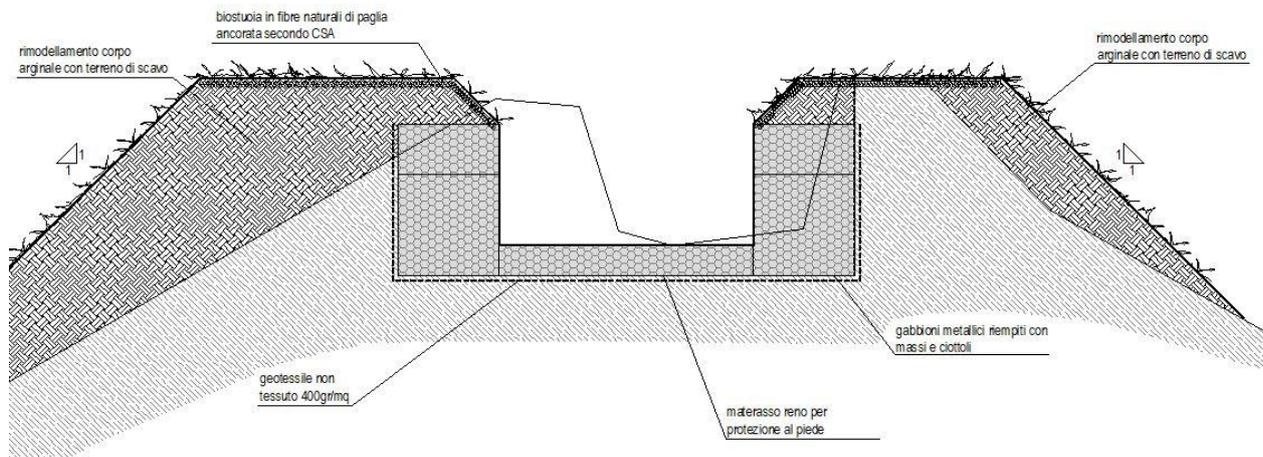
La tipologia 4 “canale in gabbioni” prevede di realizzare una sezione di forma rettangolare con larghezza di fondo alveo pari a $b=2.5\text{m}$ e altezza $H=1.65\text{m}$, le scarpate saranno verticali per una altezza di 1.2m e inclinate a 45° nel tratto superiore per un'altezza di 0.45m. La tipologia di intervento è funzionale a garantire l'efficienza idraulica richiesta riducendo l'impatto sulla sagoma esistente del rio e del corpo arginale; ciò risulta necessario soprattutto dove è necessario contenere al minimo l'allargamento del coronamento arginale. La soluzione è prevista in corrispondenza dei tratti dove sul coronamento arginale sono presenti filari arborei di pregio che dovranno essere salvaguardati e pertanto la nuova sezione sarà ricavata in appoggio alla sponda da salvaguardare evitando scavi di immorsamento nella stessa che potrebbero interferire con l'apparato radicale degli alberi di pregio.

Si procede con lo scavo a sezione obbligata per la sagomatura dell'alveo realizzando il piano di posa delle gabbionate; si posa il tessuto non tessuto a protezione dallo svuotamento dei terreni fini ed infine si realizzano i gabbioni di sponda e un materasso reno sul fondo alveo. La sezione si completa con la formazione di due piste di manutenzione in terra ottenute mediante la risagomatura con riporto del coronamento arginale.

FIGURA 6-3 – INTERVENTO DI PROGETTO, SEZIONE TIPOLOGICA 4 “CANALE IN GABBIONI”

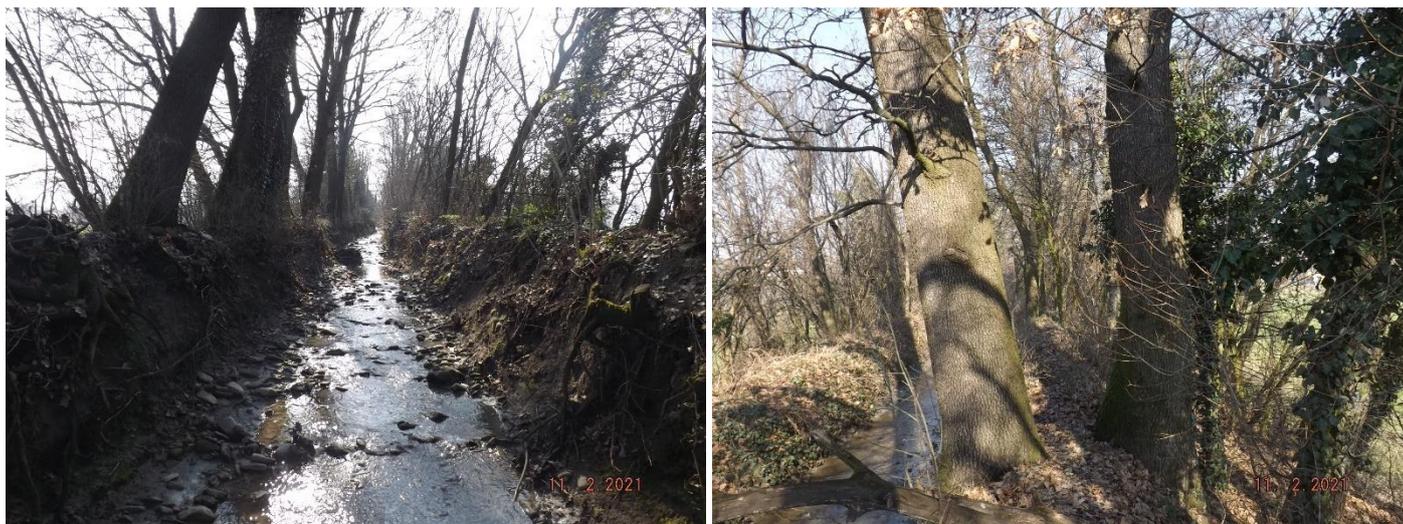
Il rio è caratterizzato dalla presenza sugli argini di cordoni continui di vegetazione ripariale, costituite quasi interamente dalle specie avventizie e colonizzatrici *Robinia pseudoacacia* e *Ailanthus altissima*. A queste si accompagna una componente arbustiva autoctona nella quale sono presenti tra gli altri *Cornus ssp*, *Acer campestre*, *Sambucus nigra*. Sono stati individuati e censiti nel tratto oggetto di intervento alcuni esemplari isolati di alberi di specie autoctone (*Quercus spp* e *Fraxinus spp*) che presentano una dimensione significativa (diametro maggiore di 20 cm) in particolare in destra idraulica. La restante vegetazione ripariale del rio Enzola è costituita quasi interamente da ailanti e robinie. Come si osserva dalle immagini le Querce si sono sviluppate sul coronamento arginale ed è da attendersi che l'apparato radicale interessi l'intero corpo arginale fino al subalveo.

FIGURA 7-1 – PRESENZA DI VEGETAZIONE ARBOREA DI PREGIO SUL CORONAMENTO ARGINALE DEL RIO ENZOLA

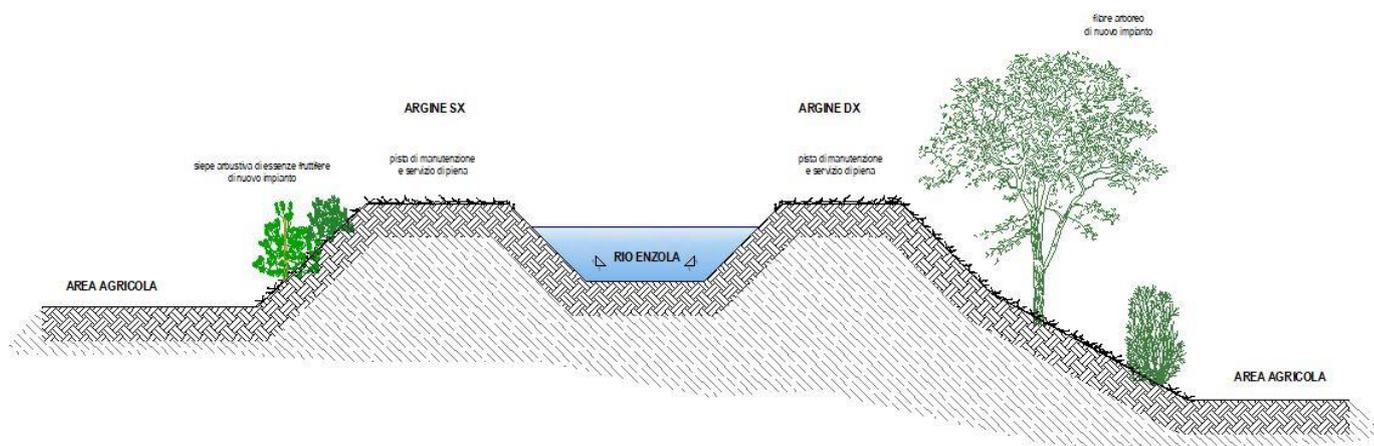
FIGURA 7-2 – RIO ENZOLA: SISTEMAZIONE AMBIENTALE TIPO NEI TRATTI DI NUOVA REALIZZAZIONE

Su tutto il tratto di intervento è previsto l'inerbimento finale per restituire al corso d'acqua la sua naturalità. Le piste di manutenzione saranno in terra inerbita senza specifica pavimentazione.

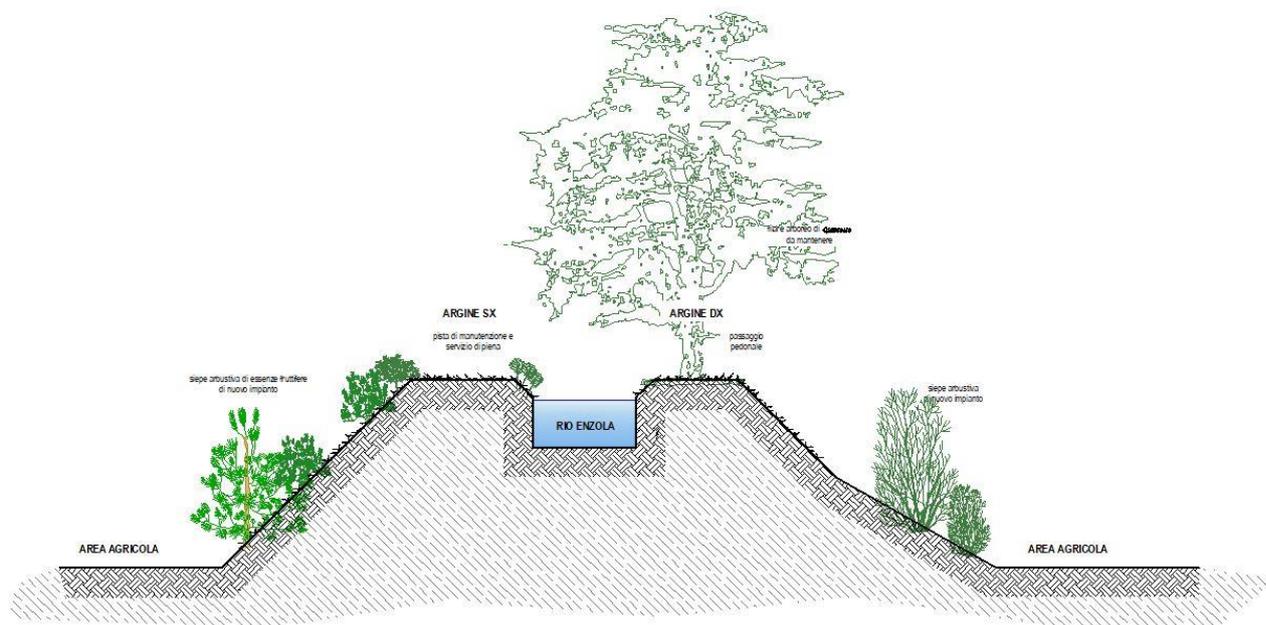
FIGURA 7-3 – RIO ENZOLA: SISTEMAZIONE AMBIENTALE TIPO NEI TRATTI DI SALVAGUARDIA DELLA VEGETAZIONE ARBOREA
